PATOLOGÍA E INGENIERÍA FORENSE CASOS Y LECCIONES

■ J. Grases G.

FORENSIC PATHOLOGY AND ENGINEERING CASES AND LESSONS

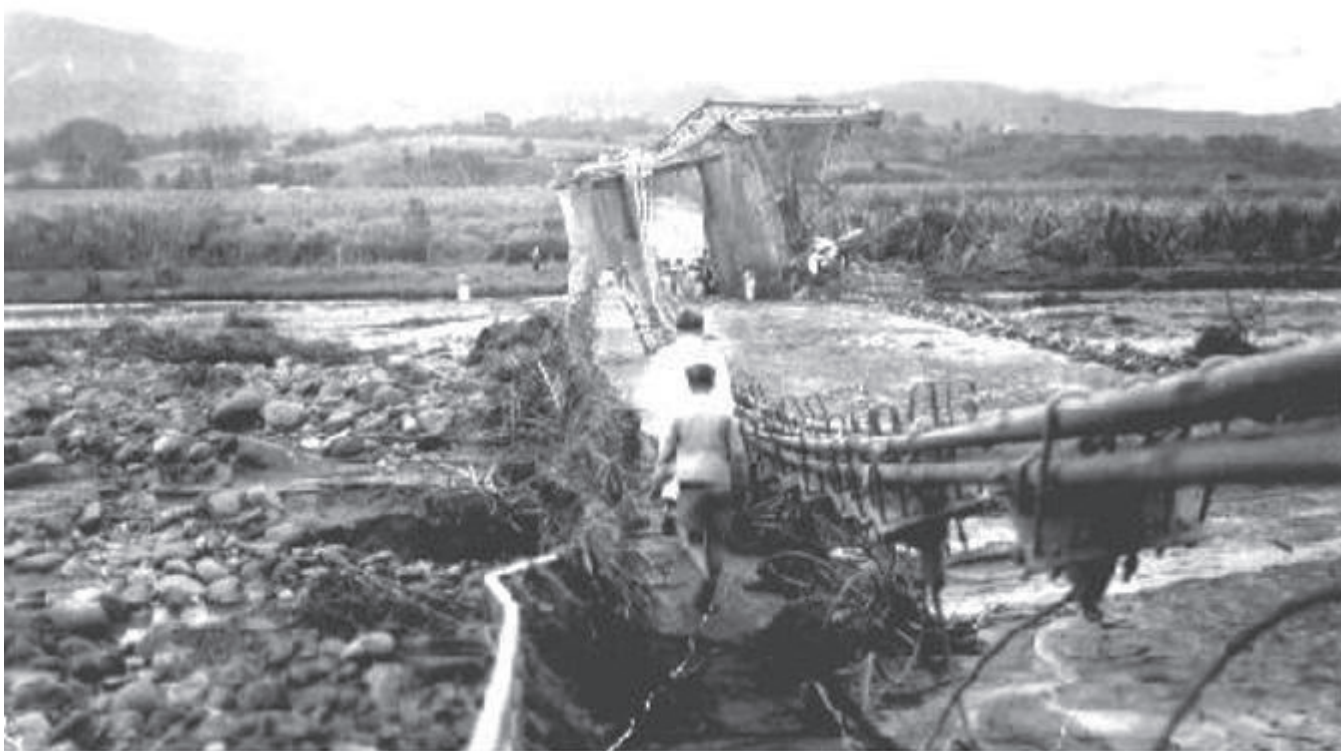
FIGURA 1.- Estado del Puente Libertador, luego que las Aguas Pasaron por Encima de la Plataforma Vial en 1943
(fuente: <http://www.rescate.com/inundacion.html>)

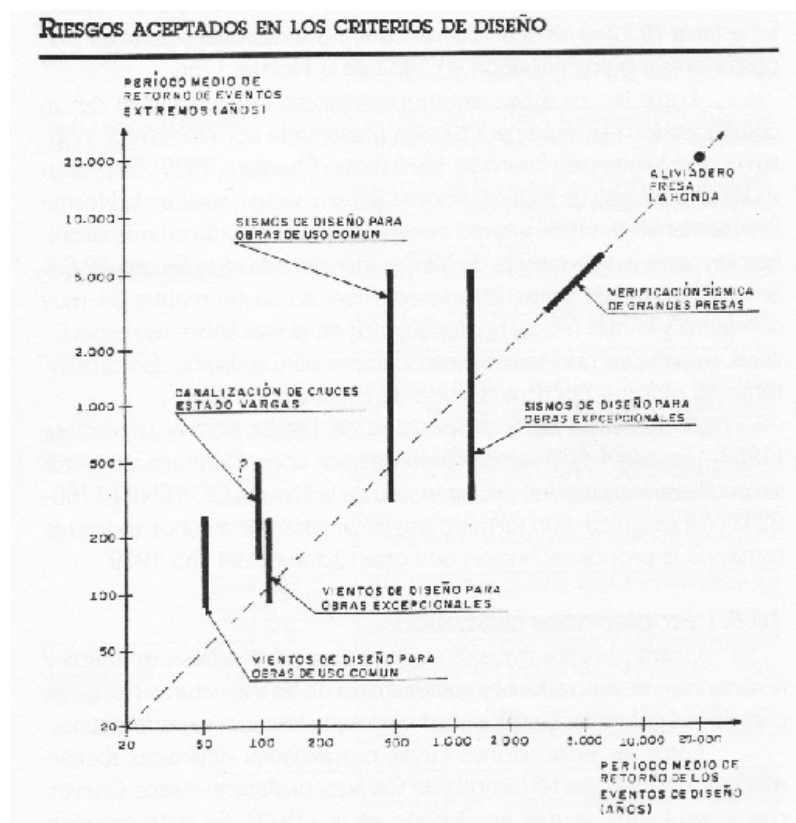
FIGURA 2.- Riesgos aceptados en los criterios de diseño (Fuente: [50], p. 137)

Por otro lado, y de acuerdo con la Comisión Internacional de Grandes Presas (ICOLD), la verificación sísmica de obras de infraestructura como es el caso de los embalses, debe ser hecha para eventos extremos y de allí que los criterios de diseño estén representados la Figura 2 sobre la bisectriz de la misma.
