El Terremoto de Cariaco del 9 de julio de 1997

Ingenieros María Barreiro y

Alfonso Malaver

Facultad de Ingeniería, Universidad Católica Andrés Bello, Caracas, Venezuela.

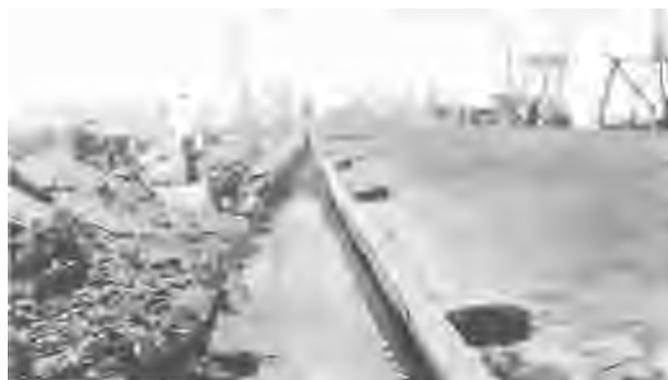
En Cumaná se observó licuefacción en los barrios El Guapo, Boca del Río y El Peñón causando daños en viviendas unifamiliares (Foto 1), en tanto desplazamiento lateral se presentó en el muelle pesquero (Foto 2) y en el Terminal del Ferry.

Foto 2 Desplazamiento lateral en el muelle pesquero, Cumaná

- Los efectos locales producidos por el sismo en Cumaná, esto es licuación y deslizamientos laterales, indican la necesidad de zonificar esa ciudad en función de sus características geotécnicas.

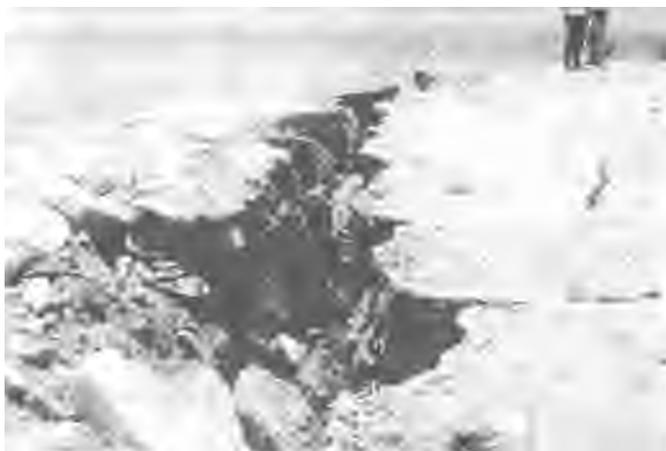
En Marigüitar también se observó licuefacción en un terreno ganado al mar en una planta industrial, el cual había sido compactado por procedimientos dinámicos; en ese mismo terreno también se observó desplazamiento lateral (Foto 3). En otra área de esa misma planta se produjeron daños importantes por desplazamiento lateral que casi provoca el colapso de las tablestacas que soportaban el muelle de la planta.

Foto 3 Desplazamiento lateral en terreno compactado en planta industrial en Marigüitar

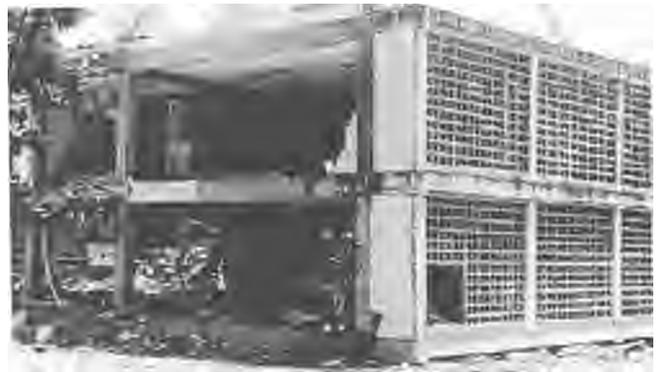
Liceo Raimundo Martínez, Cariaco. Es un edificio de concreto armado de 3 niveles (PB + 2PT) construido en 1989. La planta del edificio está conformada por dos cuerpos en forma de C separados unos centímetros con un patio central. La estructura está formada por once pórticos en dirección transversal y seis en dirección longitudinal todos con vigas altas; las losas son nervadas de espesor 25 cm; las paredes son de bloques huecos de arcilla que en muchos casos llegan sólo hasta 2/3 de la altura de la columna, facilitando la creación de columnas cortas.

Los daños en el edificio consistieron en el colapso del nivel planta baja en ambos cuerpos, debido probablemente a la presencia de columnas cortas y falta de refuerzo transversal, lo cual condujo a las fallas de columnas, vigas y juntas (Foto 5). En este liceo murieron unos 30 estudiantes.

Foto 5 Vista general del colapso del nivel planta baja en el liceo Raimundo Martinez en Caneco

- El colapso del Liceo Raimundo Martínez debe ser estudiado en detalle para determinar las causas del mismo, ya que este tipo de edificación se construye en otras zonas del país con alto peligro sísmico.

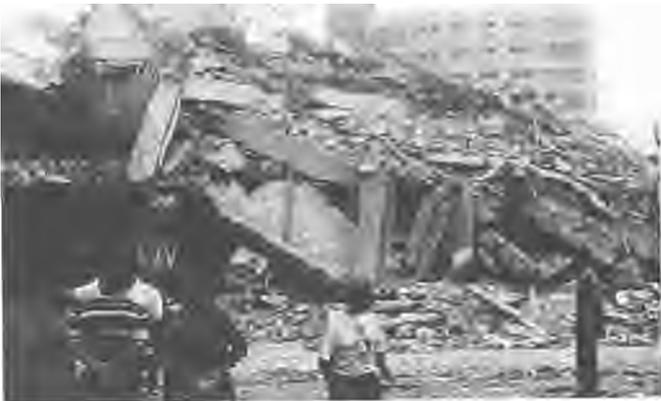
Edificio Miramar, Cumaná. Esta edificación de concreto armado de 8 niveles (S+PB+MEZ+6PT) fue construida en 1979 y diseñada con el Código MOP-67. El sistema estructural era tipo aporticado con vigas altas en una dirección y vigas planas en la otra; en el área de escalera y ascensores existían muros de concreto. La planta del edificio era rectangular, aunque en los niveles de planta baja y mezzanina tenían un área de un 30% mayor que la de los otros niveles.

Esta edificación colapsó en forma de panqueca (Foto 6), causando la muerte a 22 personas. Entre las posibles causas de la falla de este edificio, están: (i) La distribución asimétrica de rigideces debido a la ubicación en un extremo de los muros de la escalera y ascensores (ii) la falta de acero de refuerzo transversal en algunas uniones viga-columna; (iii) la doble altura a nivel de planta baja en la fachada principal, en particular en el área opuesta a la zona donde estaban colocados los muros.

Foto 6 Vista general del colapso del edificio Miramar. Notese la forma de panqueca en que quedaron las placas.

- El colapso del edificio Miramar debe ser estudiado en detalle, ya que edificios similares no presentaron daños. Por tanto, es probable que dicho colapso fuese debido a fallas propias de su estructuración y construcción.

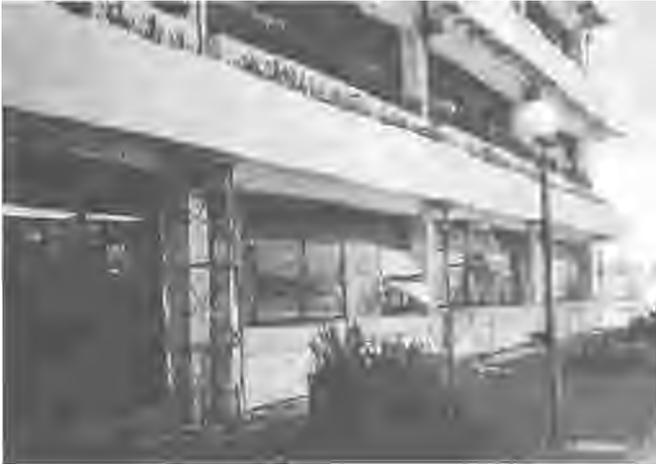
Edificio Toyota, Cumaná. Esta edificación de concreto armado de 3 niveles (PB + 2PT) y planta rectangular, fue diseñada con la Norma COVENIN 1756-87, actualmente vigente. El sistema estructural es del tipo aporticado en ambos sentidos, conformado por 4 pórticos en sentido longitudinal y 6 en sentido transversal. Esta edificación sufrió severos daños estructurales en columnas a nivel de planta baja, particularmente en las perimetrales de la fachada lateral derecha (Foto 7). Igualmente, se observaron daños graves en la tabiquería en los niveles planta baja y primer nivel, Las columnas perimetrales se comportaron como columnas cortas debido a la presencia de un parapeto tipo Jardinería de 1,10 m de altura (Foto 8); Adicionalmente, la concentración de rigidez en las fachadas principal y lateral izquierda contribuyó también al daño de las columnas perimetrales. La columna más dañada resultó ubicada en el extremo opuesto al área de mayor rigidez, esto es la correspondiente a la unión de las fachadas posterior y lateral derecha (Foto 8).

Foto 7 Columnas perimetrales dañadas en la fachada lateral derecha. Nótese la ausencia de tabiquería y la presencia de jardinería

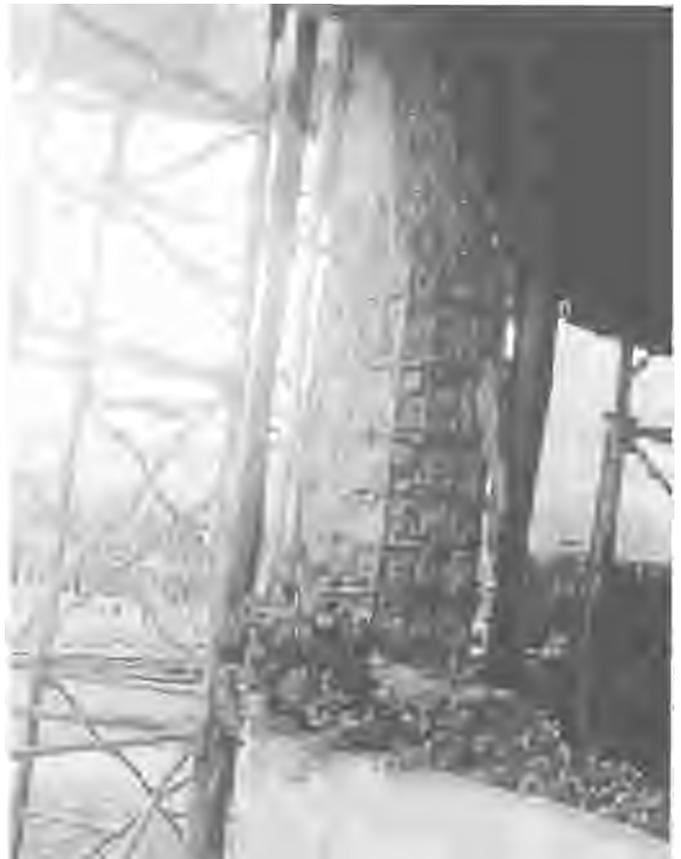
Foto 8: Detalle de la columna más dañada D6) Nótese la altura de la jardinería

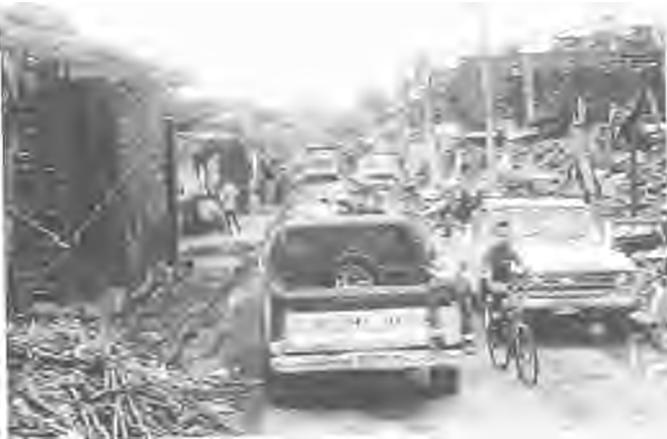
Viviendas unifamiliares. Las viviendas típicas de Cariaco, Casanay y pueblos circunvecinos son de bahareque, las cuales constan de columnas y viguetas de madera con techos relativamente pesados constituidos por tejas de arcilla sobre una base de barro y caña amarga; en algunos casos una cubierta de zinc colocada sobre viguetas de madera sustituye al techo tradicional de teja y caña amarga. Las paredes de estas viviendas están, en general, construidas por barro mezclado con fibra vegetal y colocado entre varillas de madera horizontales; éstas son fijadas a cada lado de las columnas de madera. En algunos casos también se observaron paredes construidas a base de adobes de barro (ladrillos de barro no cocidos). En la Foto 9 se presentan los daños característicos de este tipo de vivienda.

- El número elevado de viviendas que fueron afectadas por el terremoto se debió fundamentalmente a lo siguiente: (i) construcción de bahareque con techo relativamente pesado y pobre calidad de construcción; (ii) viviendas con paredes de bloques y techo liviano sin arriostramiento entre las paredes y el techo.

Foto 9 Vista general de una calle de cariacó tres días después del terremoto. Nótese la calidad del material de las viviendas colapsadas

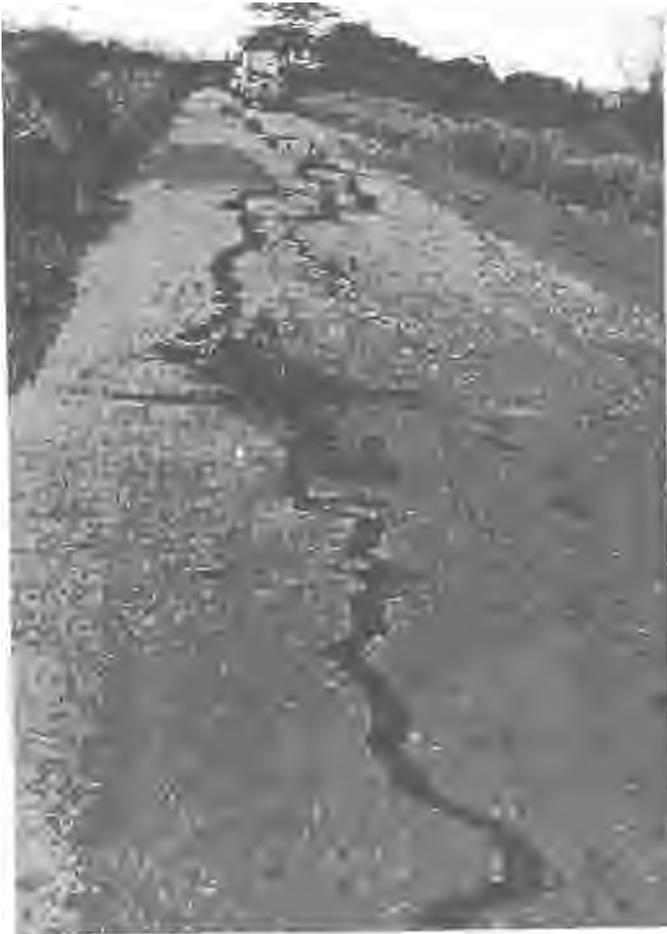
(ii) **Carretera Cariaco-Carupano (Troncal 10)** Grieta longitudinal de unos 200 m de largo ala salida de Cariaco debido probablemente a fallas del terreno (Foto 11).(iii) **Carretera Cariaco- Casanay (Troncal 9):**Grieta transversal a todo lo ancho de la carretera debido al movimiento de la falla geológica ;(iv) **Carretera San Antonio del Golfo - Cariaco:** A la altura de San Antonio del Golfo se observó una separación entre la carretera y el muro de contención del mar (malecón), debido probablemente a un deslizamiento lateral del malecón hacia el mar.

Foto 11 Grieta longitudinal de unos 200 metros debido a fallas del terreno. (foto cortesía L.Montes).
