## **CORRELACIÓN ENTRE FALLA DE SUELO Y CONDICIONES DEL SUELO EN LA CIUDAD DE ADAPAZARI, TURQUÍA\***

\* artículo presentado en la X Conferencia Internacional de Dinámica de Suelos e Ingeniería Sísmica, Universidad Drexel, Philadelphia, PA. Octubre, 2001. Traducido al español por Rodolfo B. Sancio.

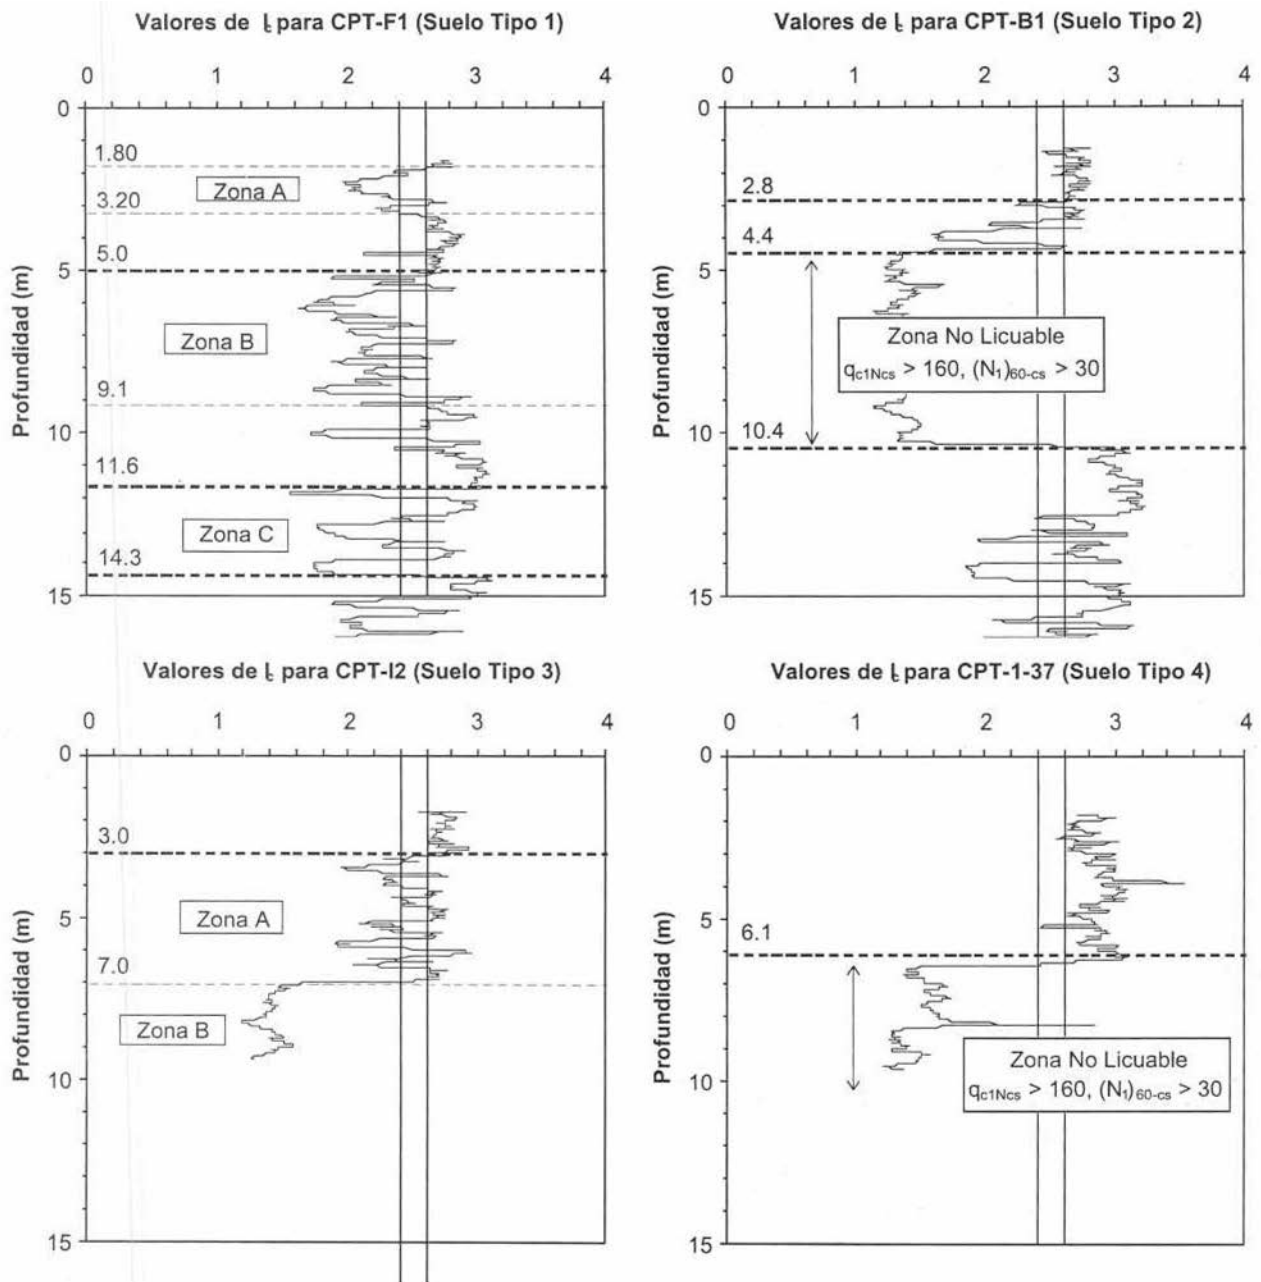
Figura 3 Valores representativos del índice de respuesta del suelo ( $I_r$ ) para a) Perfil de suelo Tipo 1, b) Perfil de suelo Tipo 2, c) Perfil de suelo Tipo 3, y d) Perfil de suelo Tipo 4

Las Figuras 3a a 3d muestran los valores de  $I_c$  para perfiles representativos de las condiciones del subsuelo en suelos de Tipo 1 a 4, respectivamente. También se muestra la profundidad para la cual  $I_c < 2.6$ . Tres zonas son identificadas en la Figura 3a (Suelo Tipo 1) con valores de  $I_e$  por debajo de 2.6; éstas están entre 1.8 m y 3.2 m (Zona A), entre 5.0 m y 9.1 m (Zona B), y desde 11.6 m a 14.3 m (Zona C). Muestras de suelo obtenidas en las inmediaciones de este CPT. indican que el suelo de la Zona A es limo marrón de baja plasticidad. Aunque las características de las muestras cumplen con las condiciones de LL y  $W_n/LL$  del criterio Chino (i.e.  $LL > 35\%$  y  $W_n > 0.9LL$ ), este suelo no se consideraría licuable si nos apegáramos estrictamente al criterio, ya que la cantidad de partículas menores que 5 mm es generalmente más de 15%. Sin embargo, para este estudio la condición del tamaño de partículas no será considerado a la hora de establecer la susceptibilidad a la licuación de un estrato de suelo y un criterio Chino abreviado basado únicamente en las condiciones de límite líquido e índice de liquidez. Bray et al. (2001a) encontraron que el uso de estas dos condiciones para identificar suelos susceptibles a licuación es consistente con las observaciones de campo y que el uso de la condición de 5 mm del criterio Chino clasificaba de forma errónea suelos licuables como no licuables.

Este estrato (Zona A) tiene una baja resistencia a la penetración, por lo tanto exhibe un bajo valor de la resistencia al esfuerzo cíclico (CRR) y puede licuarse en el campo bajo los valores de aceleración que se estiman que ocurrieron en Adapazari ( $0.3 g < PGA < 0.4 g$ ).

Los suelos de la Zona B con valores de  $I_c < 2.6$  consisten en arena limosa y limo de baja plasticidad. Muestras de limo obtenidas a esta profundidad tienen LL entre 28% y 31%, contenido de agua natural ( $W_n$ ) cerca del LL, y contenido de partículas de 5 mm cerca de o menor que 15%. La resistencia a la penetración

de este material es muy variable y por ello algunos de estos estratos pueden haberse licuado durante el sismo y haber contribuido junto con los suelos de la Zona A a la falla de suelo observada. Finalmente, las arenas localizadas en la Zona C tienen alta resistencia a la penetración ( $d_{el} > 160$  y  $(N_1)_{60} > 30$ ) y son muy densas como para licuarse.

El suelo entre 2.8 m y 4.4 m ( $I_e < 2.6$ ) en la Figura 3b (Suelo Tipo 2) tiene límites de consistencia y resistencia a la penetración similares al suelo de la Zona A del perfil de suelo Tipo 1. Las muestras del potencialmente licuable limo marrón obtenidas en este depósito generalmente cumplen las condiciones de LL y  $W_n/LL$  del criterio Chino, mientras que la cantidad de partículas de tamaño menor que 5 mm es generalmente mayor que 15%. El análisis de este perfil también indica que los suelos entre 4.4 m y 10.4 m son susceptibles a licuación ya que  $I_e < 2.6$ . Sin embargo dada la alta resistencia a la penetración, este estrato no debe de haberse licuado durante el sismo.

Los limos y arcillas que están interestratificados entre 3 m y 7 m, Zona A de la Figura 3c (Suelo Tipo 3), son los únicos sedimentos en la parte superior de este perfil de suelo que son potencialmente licuables ( $I_c < 2.6$ ). Adicionalmente, esta sección de la columna de suelo tiene una resistencia a la penetración para la cual la resistencia al esfuerzo cíclico (CRR) es menor que el esfuerzo cíclico aplicado (CSR) por el sismo. Algunas muestras de suelo obtenidas en este estrato tienen  $LL < 35\%$  y  $W_n/LL > 0.9$ . Aunque la cantidad de partículas menores que 5 mm es generalmente mayor que 15%, es posible que este suelo se haya licuado durante el sismo. El estrato de arena gris mal gradada, Zona B en la Figura 3c, tiene alta resistencia a la penetración caracterizada por  $q_{c1N}$

$160$  y  $(N_1)_{60} > 30$  y es considerado muy denso como para haberse licuado.

Con la excepción de los finos lentes localizados a 2.5 m y 5 m de profundidad, el valor de  $I_e$  para el perfil de suelo mostrado en la Figura 3d (Suelo Tipo 4) es mayor que 2.6. Esto indica que el contenido de arcilla en el suelo es muy alto como para licuarse. Otras perforaciones en sitios similares indican que estos suelos no son susceptibles al fenómeno de licuación debido a su alto índice de plasticidad. Sin embargo, suelos arcillosos débiles, que no son propensos a la licuación, podrían aún ser susceptibles a una disminución significativa de su resistencia al corte cuando se les imponen solicitaciones cíclicas, es así como no se puede excluir falla de suelo en estos sitios.

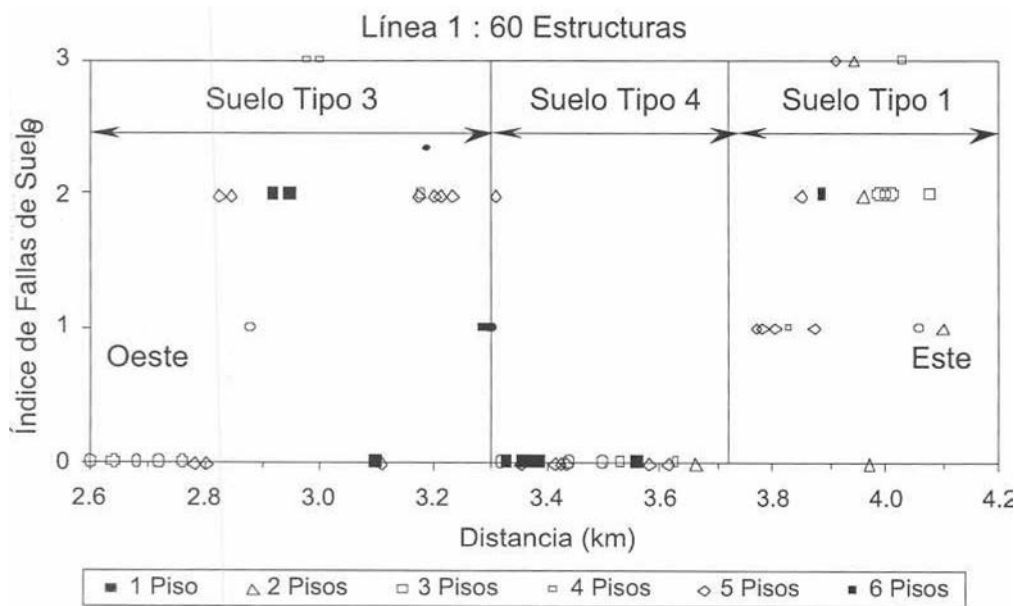
Figura 4 a) Distribución del Índice de Falla de Suelo y tipo de perfil a lo largo de la Línea 1

Aparentemente la falla de suelo es frecuente en donde existen condiciones de suelo Tipo 1 y 2, i.e. entre aproximadamente 3.75 km y 4.2 km a lo largo de la Línea 1 y 0.4 km y 1.1 km a la largo de la Línea

4. Se cree que la presencia de limo suelto de baja plasticidad, de color marrón rojizo y a poca profundidad en los perfiles suelo Tipo 1 y 2 tuvo gran influencia en la falla de suelo. Se cree que la variabilidad del espesor y plasticidad del estrato de limo son las causantes de la ausencia de falla de suelo en áreas en donde las condiciones del suelo son de Tipo 1 y 2. Como se describió previamente, el límite líquido de este material oscila entre 25% y 35% y el espesor entre aproximadamente 0.5 m y 2.5 m. Es posible que el mayor daño se haya concentrado en zonas en las

cuales el limo exhibe menor plasticidad y tiene un mayor espesor. Otro factor que pudo haber contribuido al daño es la variabilidad del espesor y resistencia a la penetración de los limos y arenas que se encuentran entre 5 m y 9 m de profundidad.

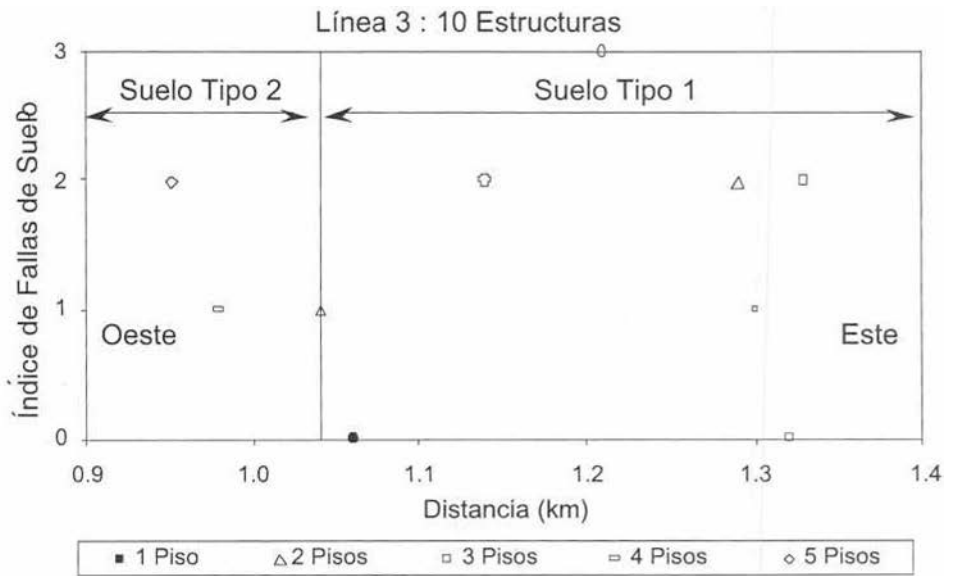
Figura 4 c) Distribución del Índice de Falla de Suelo y tipo de perfil a lo largo de la Línea 3

El pequeño número de edificios para los cuales se registró falla de suelo a lo largo de la Línea 3 mostrada en la Figura 1 (ver Figura 4c) se debe al alto número de edificios con alto índice de daño estructural (colapso total). El desempeño de la fundación no puede ser evaluado en edificios colapsados (Bray y SteWart, 2000). A lo largo de esta porción de la Línea 3, 11 edificios de un total de 24 inspeccionados sufrieron daño estructural catalogado como D4 (colapso parcial) o D5 (colapso total), lo cual representa 46% del total de edificios peritados.

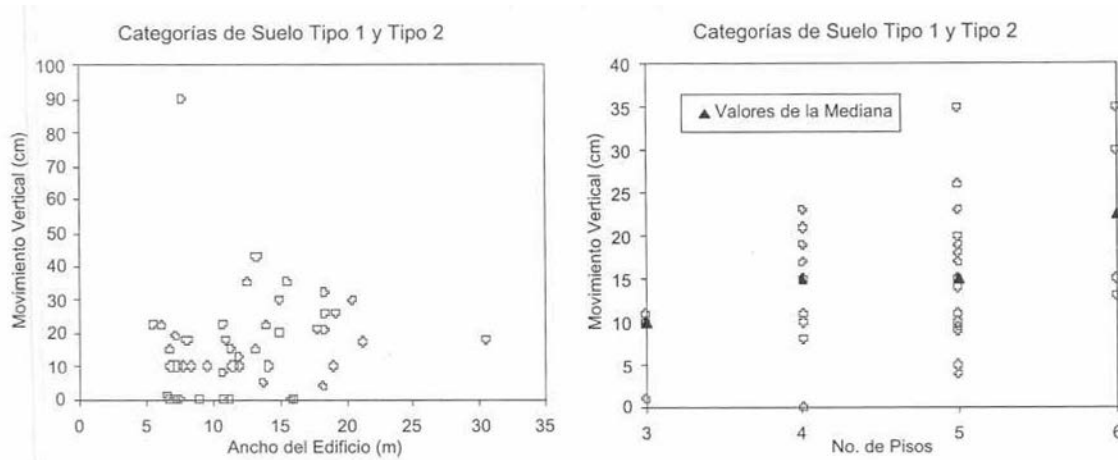
Figura 5 Relación entre el desplazamiento vertical relativo del edificio con respecto al suelo y a) ancho del edificio, y b) número de pisos de la estructura

Como se puede observar en la Figura 5a, el ancho de la mayoría de las fundaciones de las estructuras oscila entre 5 m y 20 m. Dentro de este rango, la mayoría de las estructuras experimentaron entre 0 cm y 30 cm de desplazamiento vertical y una relación entre estos dos factores no es aparente. Sin embargo, como se muestra en la Figura 5b, el desplazamiento vertical del edificio con respecto al suelo depende del número de pisos de la estructura. Sin tomar en consideración el ancho de la fundación, en promedio, los edificios más altos y más pesados tuvieron un desplazamiento vertical mayor a aquel que experimentaron los edificios más pequeños y más livianos.
