Presas Manuelote, características, falla del dique de cierre y reparación

Luis Miguel Suárez Villar¹, Diego Suárez Barrera¹
suarezvillar@hotmail.com, diegosuarezbarrera@gmail.com

Manuelote Dam, characteristics, failure of the closing dike and reparation

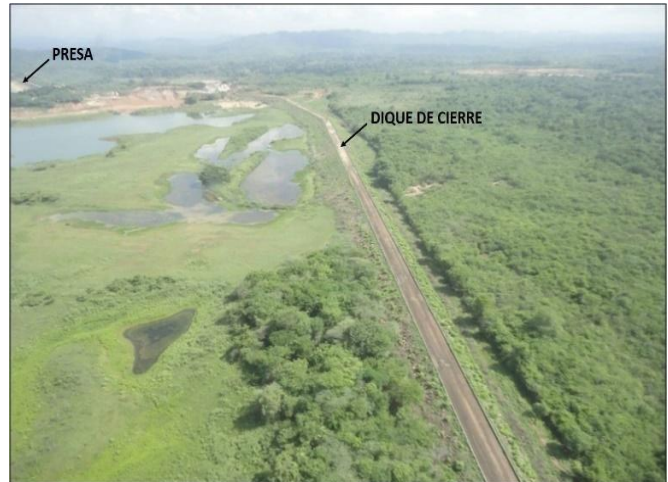
Figura 2: Presa Secundaria o Dique de Cierre a lo Largo de la Fila Divisoria del Estribo Derecho

- a. Tal como se ha indicado, el dique donde se produjo la falla cierra el embalse a lo largo de una fila divisoria situada hacia el Noreste del mismo, la cual está formada por colinas y cerros (Figuras 2, 6 y 7). El dique tiene una longitud de 1.600 m y consiste en un terraplén homogéneo de arcilla compactada, de baja a media plasticidad. La altura máxima del dique era igual a 13,5 m, la cual tenía lugar en el contacto con su estribo izquierdo, adyacente al muro derecho del canal de aproximación del aliviadero. La altura del dique disminuye gradualmente a medida que se aleja del aliviadero, en dirección hacia el Este. La cresta del dique está a la cota 56,00 msnm (igual a la de la cresta de la presa) y tiene un ancho de 7 m. El talud aguas arriba tiene pendiente 3:1 y está protegido contra la erosión potencial del oleaje en el embalse, mediante un enrocado colocado sobre una capa base de grava. El talud aguas abajo tiene pendiente 2,5:1 y está protegido contra la erosión de la lluvia mediante un enrocado. Tal como se observa en la Figura 10, la sección transversal del dique es homogénea, de arcilla, y no tiene ningún sistema de drenaje interno para captar la red de filtraciones y descargarla al pie del talud aguas abajo.

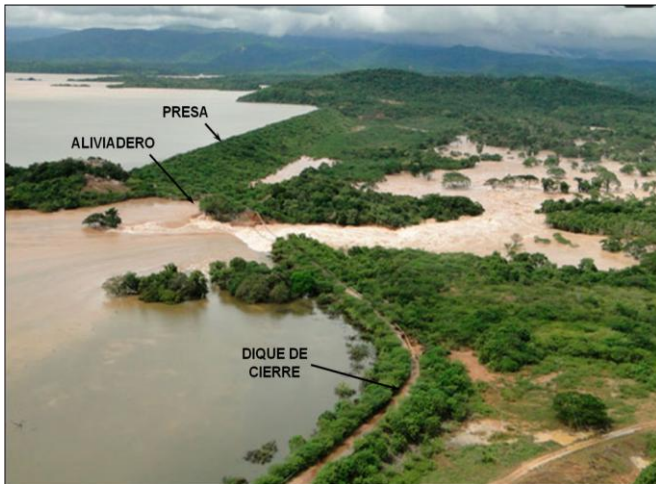
El 5 de Diciembre de 2010 tuvo lugar una creciente excepcional en el Río Socuy que elevó la cota del embalse casi a nivel de la cresta de la presa. Este evento originó la rotura de un tramo del dique de cierre, cerca del aliviadero, generando en este sitio un gran zanjón por erosión regresiva que vació la mayor parte del volumen de agua del embalse, haciendo que el nivel descendiera por debajo de la cota de entrada de la toma de agua hacia el Embalse Tulé, cesando los aportes a dicho embalse, lo que constituyó una situación de emergencia para el suministro de agua potable a Maracaibo, ya que el Embalse Manuelote es su principal fuente de abastecimiento (Figuras 5, 6, 7, 8 y 9). El caudal máximo descargado hacia aguas abajo cuando se produjo la rotura del dique, fue estimado en unos $2.200 \text{ m}^3/\text{s}$.

Figura 5: Rotura del Dique de Cierre Cerca del Aliviadero (05/12/2010). (Cortesía de HIDROLAGO – Pedro Montes)

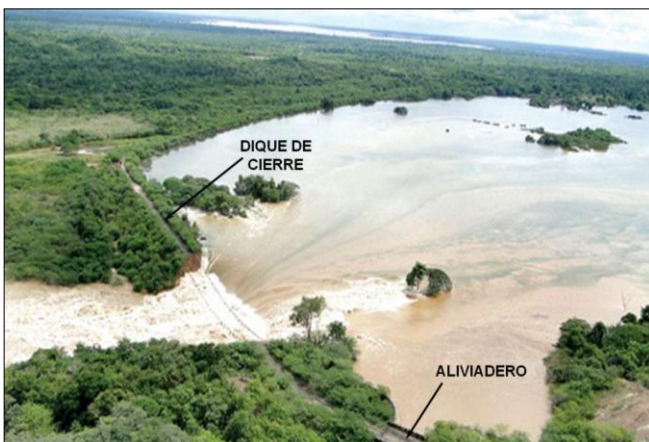
Figura 6: Rotura del Dique de Cierre Cerca del Aliviadero (05/12/2010). (Cortesía de HIDROLAGO – Pedro Montes)

- d. Al llegar el embalse a la cota máxima histórica: aproximadamente 56 msnm, a principios de Diciembre de 2010, el flujo de las filtraciones habría alcanzado la energía necesaria para producir el arrastre de las partículas del contacto dique – estribo, en la zona de afloramiento, lo que eventualmente dio origen a un proceso intenso de erosión regresiva o tubificación, que avanzó rápidamente hacia el embalse, ensanchando la cavidad hasta formar un túnel, con el resultado final del colapso masivo de la obra.

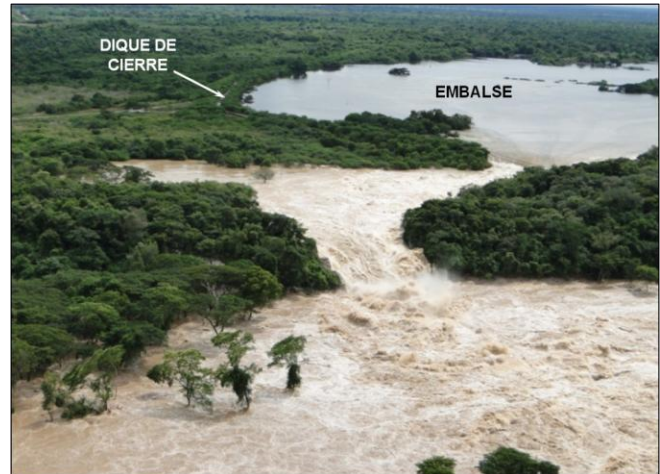
Figura 7: Vista Desde Aguas Abajo de la Rotura del Dique de Cierre (05/12/2010). (Cortesía de HIDROLAGO – Pedro Montes)

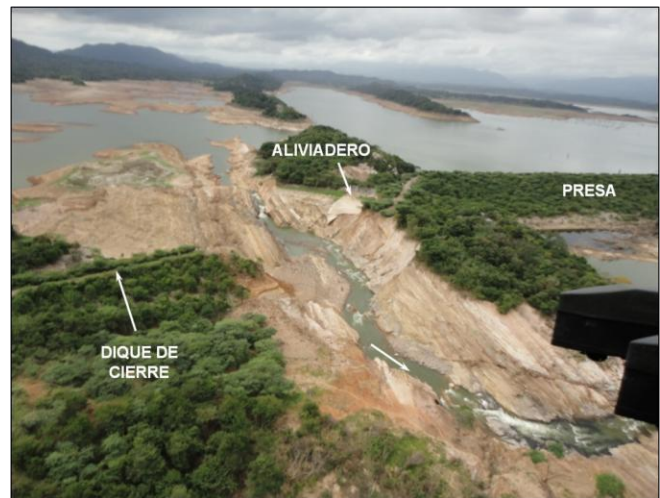
Figura 8: Zanjón Erosivo Formado en el Sitio de la Rotura del Dique

Además de la brecha en el dique, el flujo también produjo daños importantes en el canal de aproximación al aliviadero (Figuras 8 y 9), así como en las fincas agropecuarias ubicadas aguas abajo, en las márgenes del Río Socuy.

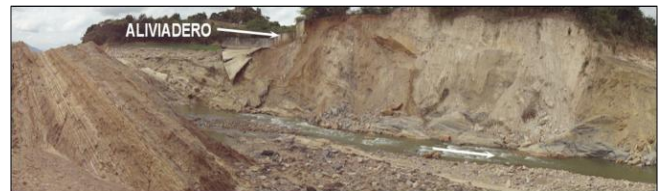
Figura 9: Detalle del Zanjón Erosivo Formado en el Sitio de la Rotura del Dique

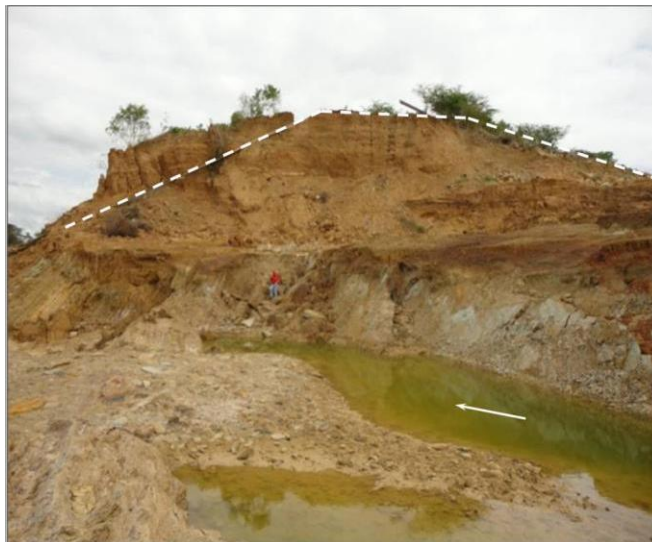
Figura 10: Sección Transversal del Dique, Expuesta en la Brecha Erosiva. Se Observa que es Homogénea, de Arcilla, sin Drenes Internos

- No es conveniente el diseño y construcción de diques de material homogéneo solamente. Se debe incluir en estas obras una zona de material drenante, no cohesivo, para la captación y segura evacuación de eventuales filtraciones.

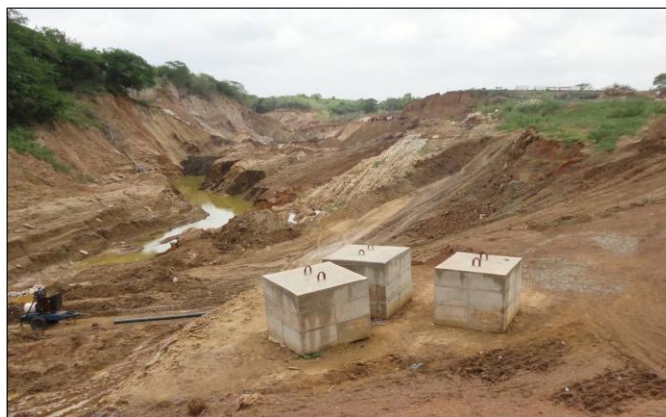
Figura 11: Bloques Prefabricados de Concreto, Utilizados para Controlar el Flujo en el Zanjón

La primera obra que se construyó fue la pre-atagüa, la cual es una pequeña presa de tierra homogénea, de arcilla, ubicada hacia la parte aguas arriba del zanjón erosionado, con la finalidad de cortar el flujo en el mismo, mantener en seco el área en la que se construiría la atagüa, y comenzar a almacenar agua en el embalse para transvasarla a Tulé y de allí enviarla al acueducto de Maracaibo. El cierre del flujo en el zanjón presentó algunas dificultades, ya que debido a su velocidad arrastraba el material arcilloso que se iba colocando. Fue necesario volcar bloques prefabricados de concreto, grava gruesa, cantos rodados, y finalmente arcilla para poder controlar la corriente (Figuras 11 y 12).

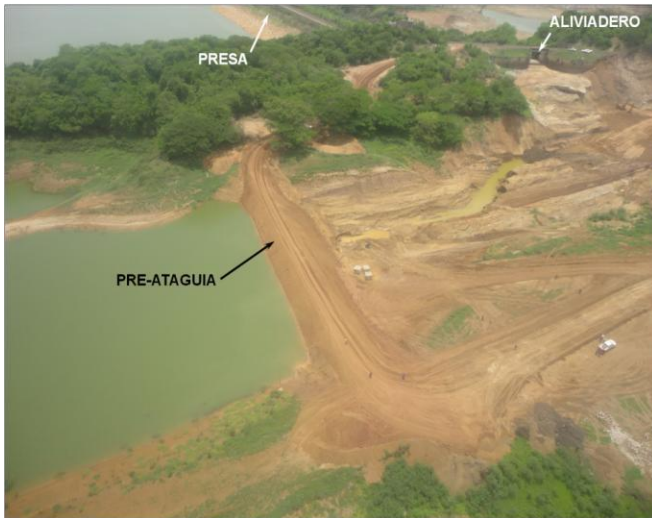
Figura 12: Pre-atagüía Terminada, Almacenando Agua en el Embalse

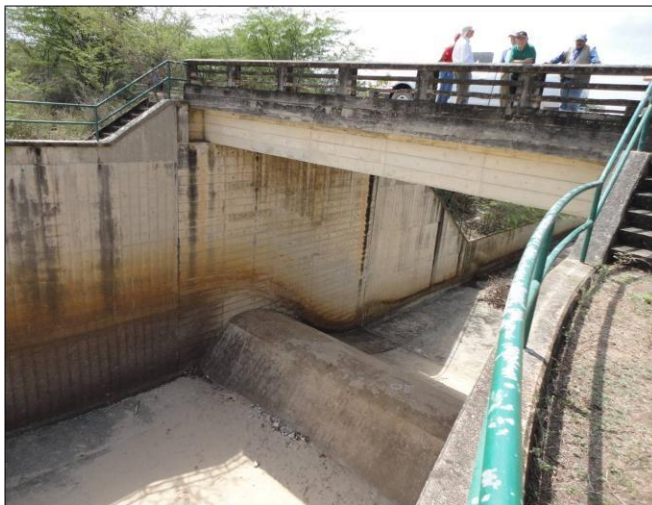
Figura 13: Vertedero Existente

Como segunda actividad se procedió a demoler el vertedero de concreto del aliviadero, cuya altura era igual a 1,70 m (Figuras 13 y 14).

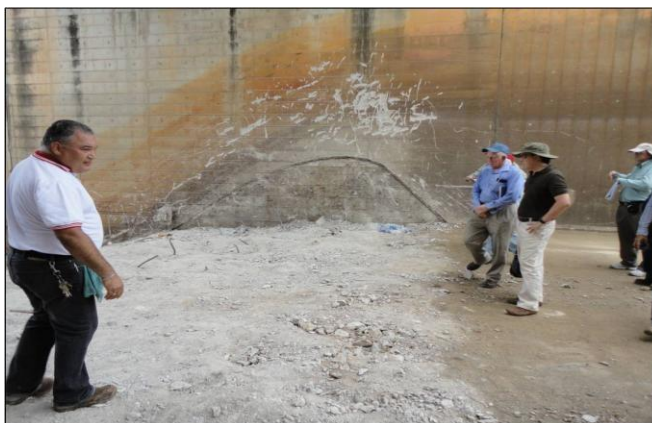
Figura 14: Vertedero Demolido

Con esta demolición se incrementó sustancialmente la capacidad de descarga del aliviadero. En efecto, de acuerdo a la nueva hidrología, la creciente capaz de originar una elevación del agua embalsada hasta la cresta de la presa, sería ahora la de 171 años de período de retorno, lo que indica que, con esta demolición, se redujo de una manera muy importante el riesgo de desbordamiento.

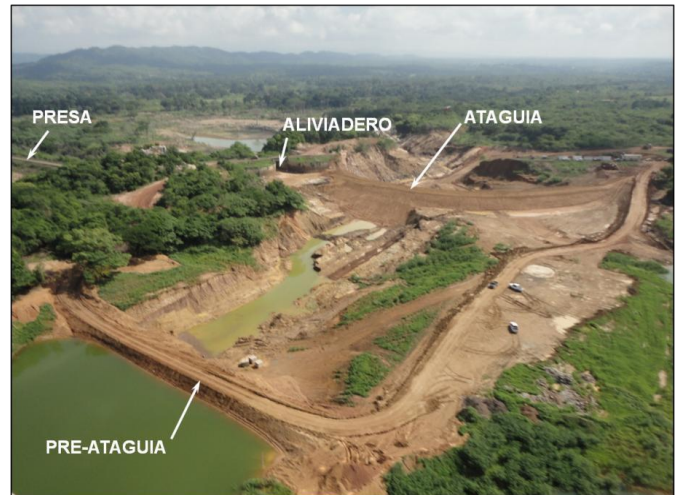
Figura 15: Atagüía Terminada

La tercera obra fue la construcción de la atagüía, la cual consiste en un terraplén homogéneo, de arcilla compactada, de eje curvo, con una altura igual a 18,50 m, ubicado inmediatamente aguas abajo de la entrada del aliviadero (Figuras 15 y 16 y 17).

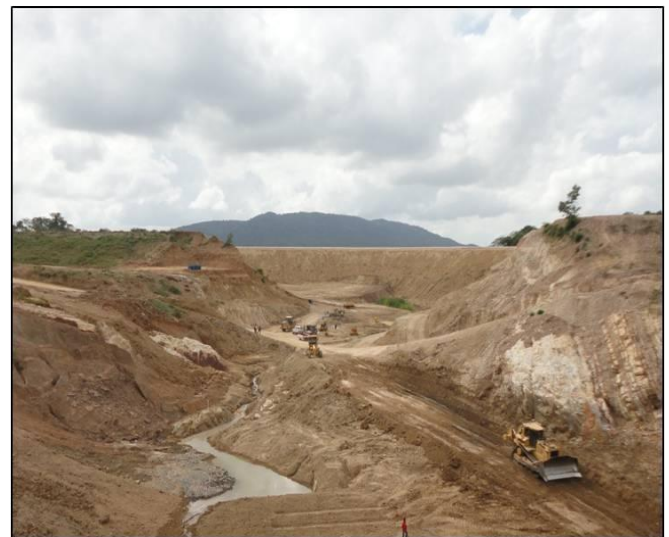
Figura 16: Vista Desde Aguas Abajo de la Atagüía Terminada. Excavaciones Para la Fundación del Dique de Cierre

En toda presa, y particularmente en ésta, es importante excavar las fundaciones, hasta alcanzar un material adecuado para el apoyo del terraplén. En este caso, la gran energía del flujo que salió del embalse y que formó la brecha en el dique (Figuras 5, 6, 7, 8 y 9) hizo un intenso trabajo de remoción de materiales blandos, poco densos, fisurados, etc., habiéndose alcanzado tanto en profundidad como lateralmente, una fundación con propiedades resistentes, de dureza e impermeabilidad, superiores a las que tenía la fundación del dique anterior. Tal como se ha indicado, la erosión hizo que la superficie de la fundación descendiera casi 13 m, por lo que el trabajo de excavación y limpieza de las fundaciones del tapón consistió básicamente en remover los fragmentos de roca suelta, agrietada, blanda, etc. (Figuras 16 y 18).

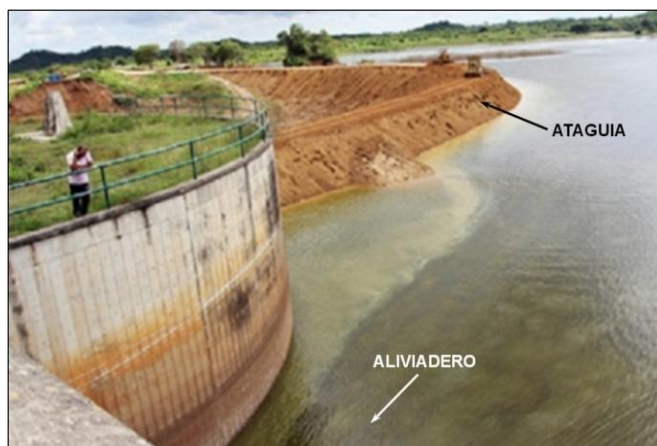
Figura 17: En Diciembre de 2012 Tuvo Lugar una Creciente Importante del Río Socuy, que Amenazó con Desbordar la Ataguía. (Cortesía de HIDROLAGO)

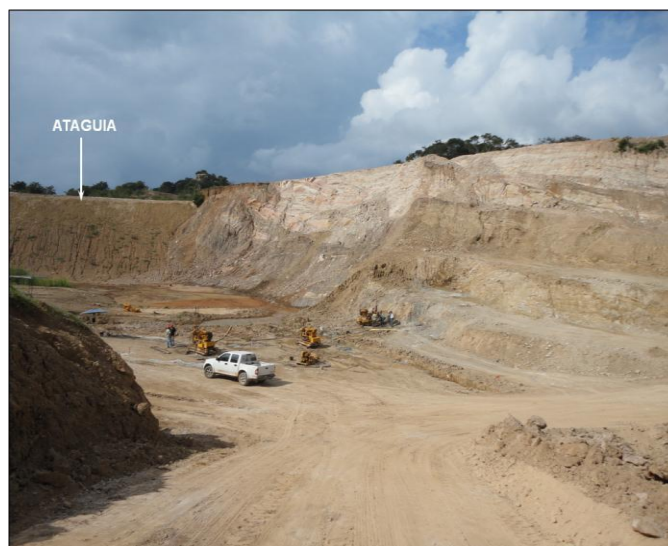
Figura 18: Excavación de la Fundación y Ejecución de la Cortina de Inyecciones de Cementación Para la Construcción del Tapón de Cierre

Debido a que la causa más probable de la falla del dique fueron las filtraciones, y teniendo en cuenta que la estratificación de las capas alternadas de areniscas y lutitas que constituyen la fundación, tiene un rumbo aproximadamente perpendicular al eje del dique, con un alto buzamiento, lo que tiende a propiciar las filtraciones, se consideró necesario hacer una cortina de inyecciones de cemento a presión (Figura 18), principalmente hacia el estribo izquierdo del dique, con el propósito de consolidar e impermeabilizar la roca de fundación en este sector, en el que según las evidencias, fue donde se originó un posible proceso de tubificación que terminó produciendo el colapso de la obra. Cabe destacar, que en la fundación del dique anterior no se hicieron inyecciones.

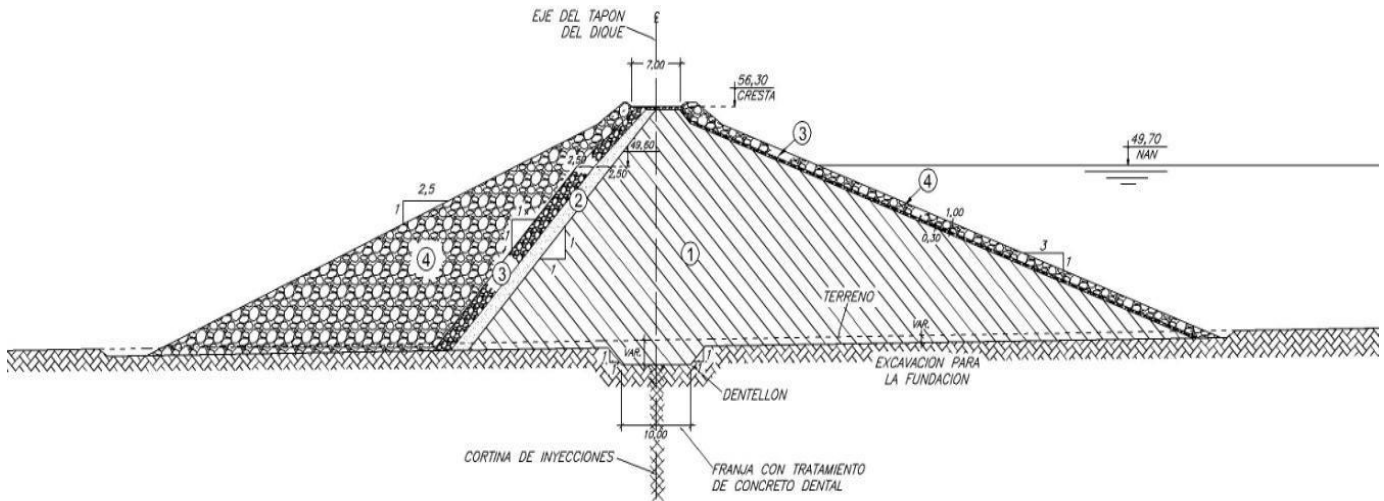
Figura 19: Sección Transversal del Tapón de Cierre de la Brecha

Una vez conocidas las cantidades y las características de los materiales de préstamo existentes en la zona, se llegó a la conclusión de que el diseño del tapón que ofrece una mayor seguridad ante un flujo infiltrado a través de su propio terraplén y/o del estribo izquierdo, es el que consiste en una sección zonificada, que incluye cuatro zonas, en las que los materiales son cada vez más permeables en dirección hacia aguas abajo, de forma tal que se filtren entre ellos, siendo cada una de estas zonas capaz de retener las partículas de la que está inmediatamente aguas arriba. Adicionalmente, el espaldón de aguas abajo, formado por enrocado de cantera, tiene una gran capacidad de resistir el paso del flujo de eventuales filtraciones, sin que sus bloques puedan ser arrastrados. La zonificación del tapón, proyectada de la manera descrita, tiene como propósito fundamental evitar que se repita lo ocurrido en el dique anterior. La Figura 19 muestra la sección transversal del tapón de cierre de la brecha. En la Tabla II se indican los materiales utilizados.

El material del tapón que constituye la barrera impermeable, es la arcilla de la Zona 1. Todos los demás materiales del tapón (Zonas 2, 3 y 4) son granulares, permeables y no cohesivos. Para que un suelo pueda formar grietas es indispensable que sea cohesivo. Los materiales granulares, no cohesivos, no pueden formar grietas. Esta es la razón por la que se utilizan los materiales granulares como filtros, aguas abajo de los suelos cohesivos, ya que si por alguna circunstancia se formara una grieta en estos últimos, que diera origen a filtraciones del agua embalsada, así como al arrastre de las partículas de la arcilla, al llegar estas partículas al primer filtro (Zona 2), quedarían detenidas en él. La Zona 2, por ser permeable, incapaz de formar grietas, y por tener la granulometría definida en el proyecto, permitirá el paso del agua, pero no el arrastre de las partículas de la arcilla, las cuales se irían acumulando en el extremo aguas abajo de la grieta, en el contacto de la Zona 1 con la Zona 2, rellenando la fisura en forma regresiva hasta sellarla gradualmente, con lo que disminuirá o cesará totalmente la filtración. El proceso descrito se conoce como “autosellado”, y es la principal función de los filtros en las presas de materiales sueltos.

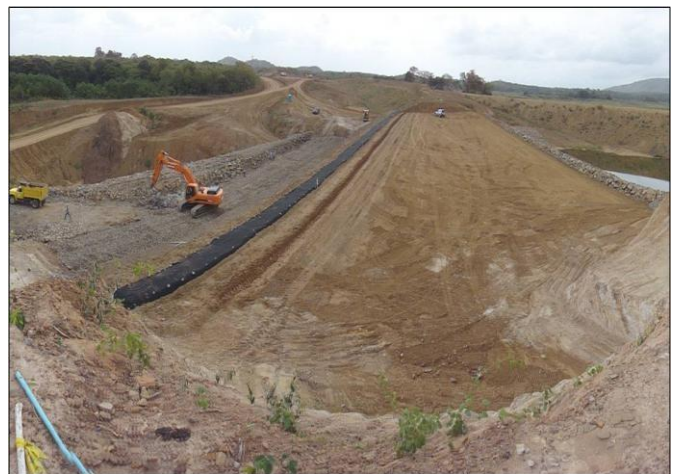
Figura 20: Construcción de las Distintas Zonas del Dique de Cierre

Las Figuras 20, 21 y 22 muestran diferentes aspectos del tapón de cierre de la brecha durante su construcción y una vez terminado.

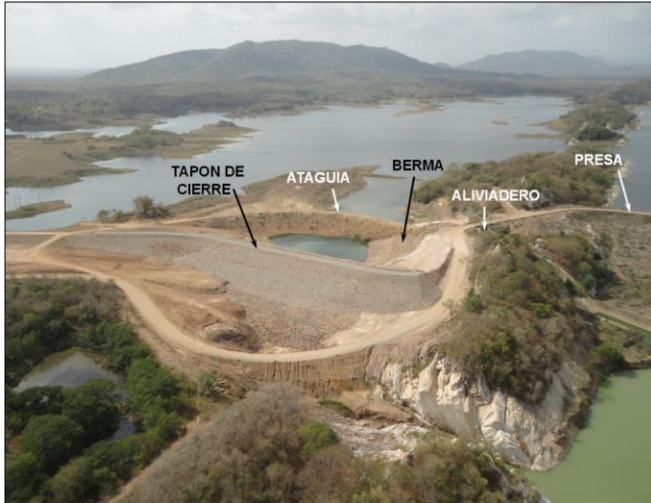
Figura 21: Dique de Cierre de la Brecha Terminado

También se construyó un terraplén o berma de arcilla, adosada al estribo izquierdo del dique de cierre (Figuras 21 y 23), con el propósito de unir el núcleo de dicho dique con el terraplén impermeable de la ataguía, aumentando así el recorrido de las eventuales filtraciones que podrían tener lugar en esta zona, las cuales habrían sido la causa del colapso del dique anterior. Esta berma también cumple la función de estabilizar el estribo, el cual es de fuerte pendiente, tal como se observa en la Figura 18.

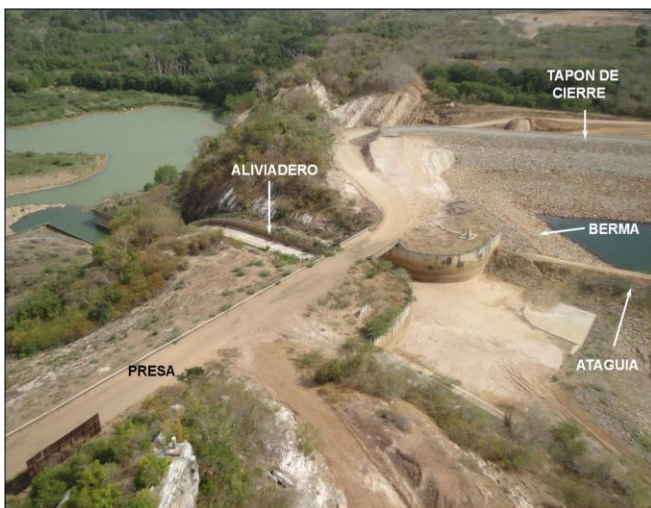
Figura 23: Dique de Cierre de la Brecha y Berma Sobre el Estribo

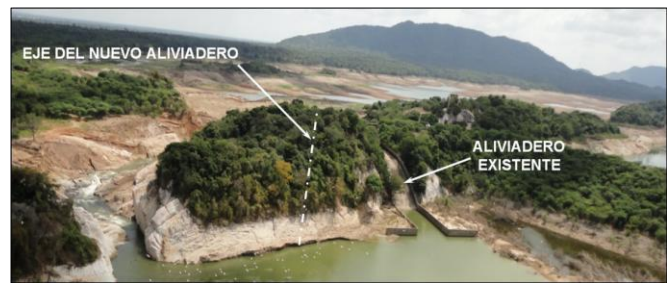
Figura 24: Ubicación del Nuevo Aliviadero, Complementario del Existente

Para incrementar la capacidad de alivio del embalse se analizaron numerosas alternativas, adoptándose finalmente como la más conveniente, la construcción de un nuevo aliviadero, complementario al existente, y ubicado unos 65 m al Noreste de éste (Figuras 24 y 25).

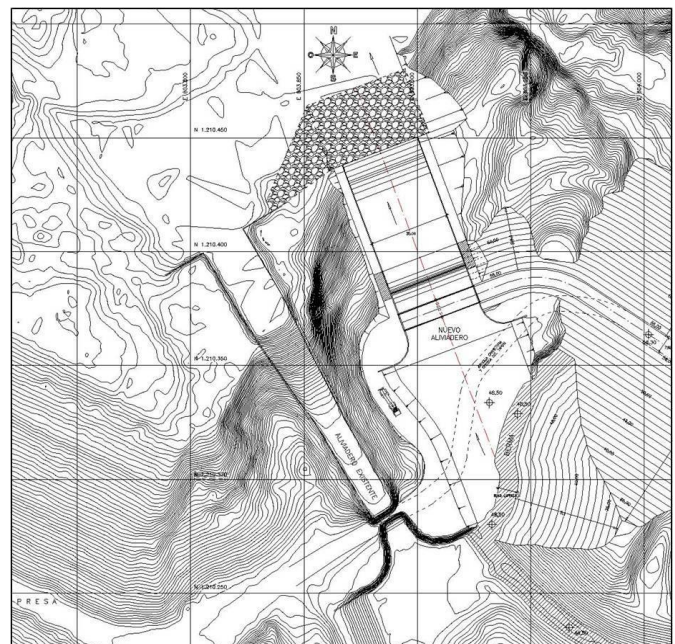
Figura 25: Ubicación en Planta del Nuevo Aliviadero, Complementario del Existente

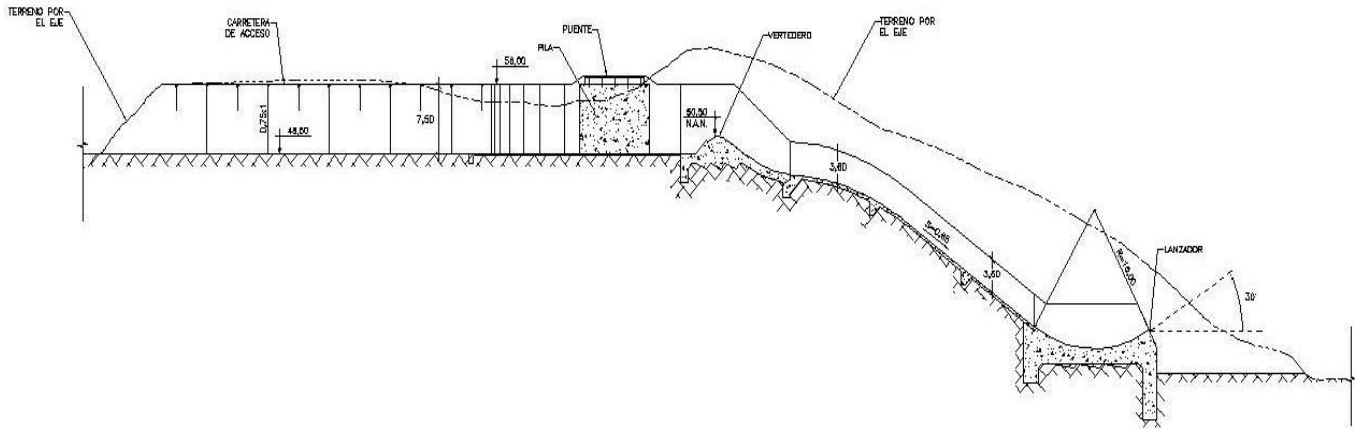
Figura 26: Perfil Longitudinal del Nuevo Aliviadero

El nuevo aliviadero tendrá un ancho de 35 m, que sumados a los 12 m que tiene el aliviadero existente, proporciona un ancho total de vertido igual a 47 m. La

estructura terminal del nuevo aliviadero será un lanzador de fondo circular. La Figura 26 muestra el perfil longitudinal del nuevo aliviadero.
