Daños por Vibraciones del Tráfico Automotor en Losas del Viaducto La Cabrera

Heriberto Echezuría¹, Edinson Guánchez², Freddy Sánchez³
hechezur@ucab.edu.ve¹, edinson.guanchez@sismica.com.ve², ramcodes@gmail.com³
Universidad Católica Andrés Bello, Caracas – DC¹
Universidad de Carabobo, Valencia – Carabobo²
Solestudios, Coro – Falcón³

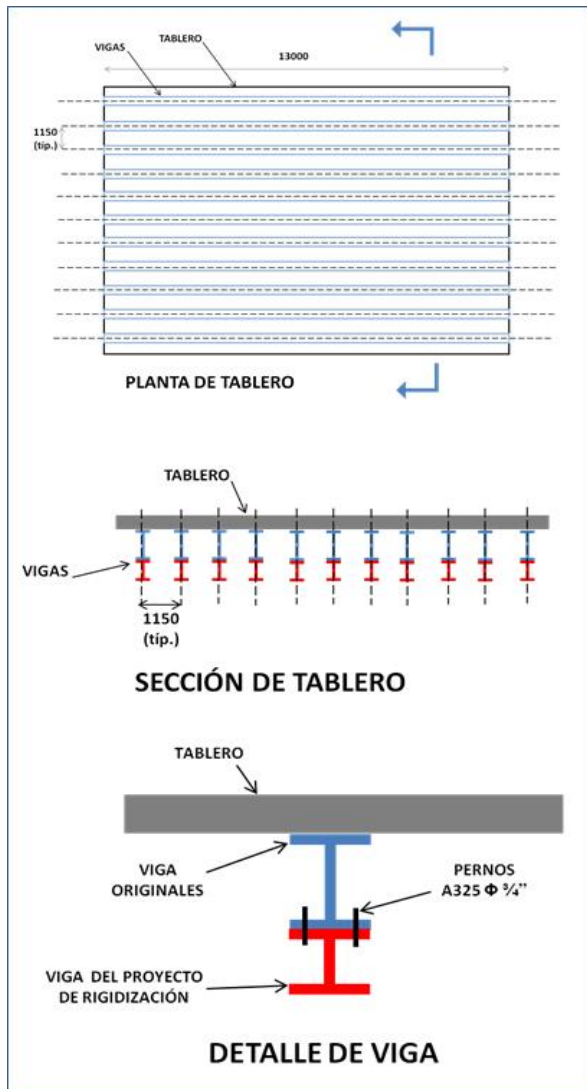
Ambas pistas poseen la configuración general mostrada en la Figura 1 para los tramos de 13 m. Las vigas metálicas azules son las originales y las rojas corresponden a los refuerzos realizados en 2005. La rigidización adicional que aportan las vigas rojas se ha perdido en muchos de los tableros debido a que los pernos conectores entre estas vigas y las vigas azules originales se han aflojado y en muchos casos se han salido y se han perdido.

Figura 1: Condición actual de los tableros de 13 m de longitud del viaducto La Cabrera. Fuente: Información suministrada por el MPPT y validada en sitio por los autores del presente artículo. **Fuente:** Elaboración propia

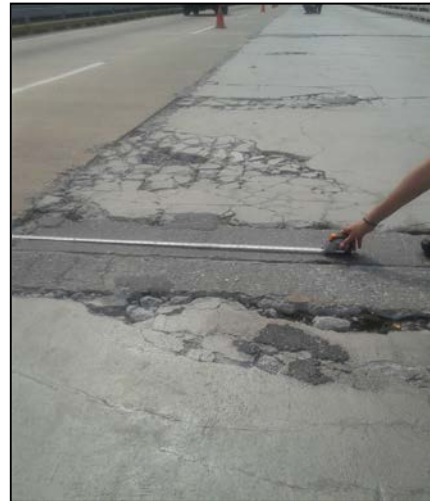
Los daños se evidencian en la zona central de las losas debido a los altos valores de amplitudes generados por el tráfico con múltiples ejes a altas velocidades. Eso puede verse en las Figuras X y XI para la losa de 29 cm y la de 21, respectivamente. Dicho efecto es acumulativo y fatiga el concreto de la losa aumentando el deterioro de las mismas con el tiempo.

Figura 16: Patrón de agrietamiento típico en zona central del tablero. Fuente: Elaboración propia

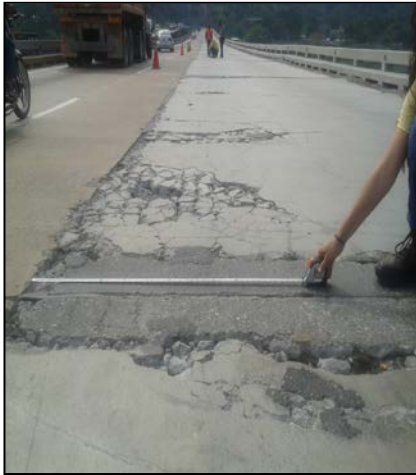
Figura 17: Patrón de agrietamiento típico en zona central del tablero. **Fuente:** Elaboración propia

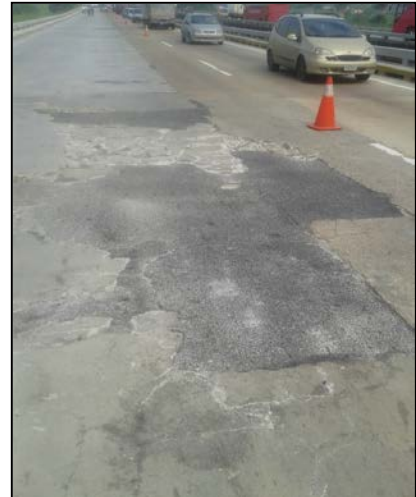
Figura 18: Patrón de Agrietamiento en tableros mixtos (13 m). **Fuente:** Elaboración propia

- Los patrones de agrietamiento por excedencia de los momentos flectores máximos ocurren en los canales de circulación y aumentan cuando las vigas no están trabajando debidamente conectadas lo cual no permite el trabajo conjunto de ambos miembros y cambia la rigidez del conjunto viga-losa. Este patrón se observa en los daños existentes en las losas.

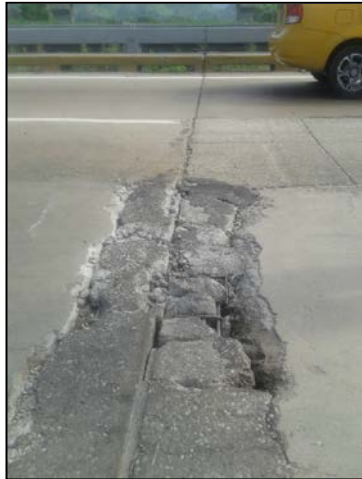
Los patrones de daños en las zonas de las juntas de dilatación contenidos en las Figuras 19 y 20 coinciden bastante bien con los daños observados en ambas pistas, tal como se evidencia en las Figuras 21, 22 y 23.

Figura 21: Patrón de Agrietamiento en juntas de dilatación de tableros mixtos (13 m). **Fuente:** Elaboración propia

Actualmente se han registrado importantes daños en las juntas de dilatación de los tableros tras haber ejecutado las diferentes soluciones propuestas, tal como se muestra en las imágenes obtenidas en visita efectuada en agosto del 2014. Véanse las fotografías de las Figuras 21, 22 y 23.

Los niveles de daños reportados en las juntas de dilatación correspondientes a los tableros de 21 cm de espesor son debidos a su notable deficiencia para resistir la magnitud de las

tensiones cortantes actuales en ambas pistas del viaducto. Adicionalmente, esos daños también se deben a los fenómenos de fatiga que se hacen más evidentes en las juntas de dilatación, por la frecuencia de cargas de impacto a las que se encuentra sometida dicha zona en particular.

Una forma de controlar el nivel de daños en las juntas de dilatación de los tableros de forma inmediata vendría dado por la reactivación del control de carga sobre los vehículos que circulan por la ARC, tal como se venía implementando hasta el año 2007. Para ese entonces, los índices de sobrecarga eran bastante bajos por la presencia de operativos de control que resultaron ser bastante efectivos. Según lo indicado por Network Traffic, desde el año 2008 hasta la presente fecha no hay reportes del INTTT sobre el control de carga.

Una solución basada en el control de carga pudiera ser una forma de mitigar el problema de afectación de las juntas de dilatación debido a la fatiga que produce el paso repetido de cargas. Asimismo, se debe tomar en cuenta la deficiencia existente en las losas estructurales de ambas pistas, las cuales presentan severos niveles de fracturamiento de acuerdo con los resultados obtenidos en los núcleos de concreto extraídos en ambas pistas del viaducto.

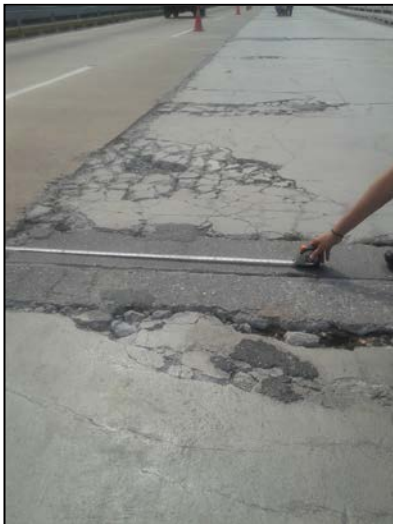
Figura 22: Patrón de Agrietamiento en juntas de dilatación de la zona central de viaducto. **Fuente:** Elaboración propia

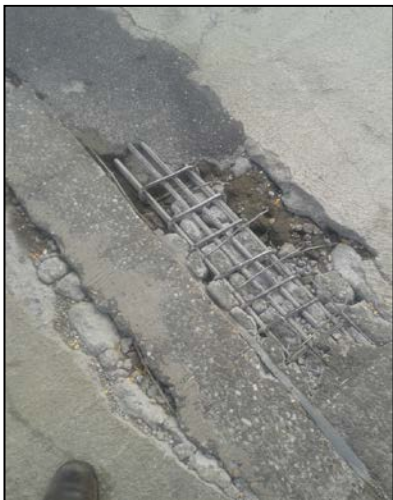
Figura 23: Patrón de Agrietamiento en juntas de dilatación de tableros mixtos (13 m). **Fuente:** Elaboración propia

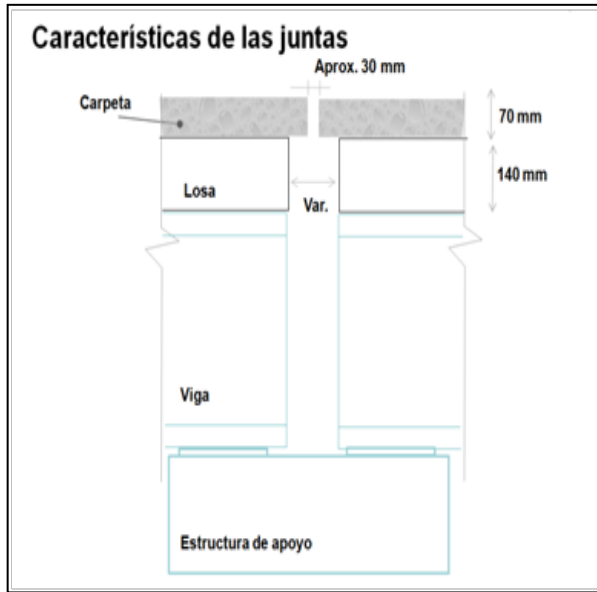
Conforme a información suministrada por el MPPTT se han variado las alternativas de reparación de juntas de dilatación entre tableros. En la Figura 24 se muestra la configuración original de dichas juntas.

Figura 24: Configuración original de las juntas de dilatación del viaducto: **Fuente:** Información suministrada por el MPPT y validada en sitio por los autores del presente artículo.

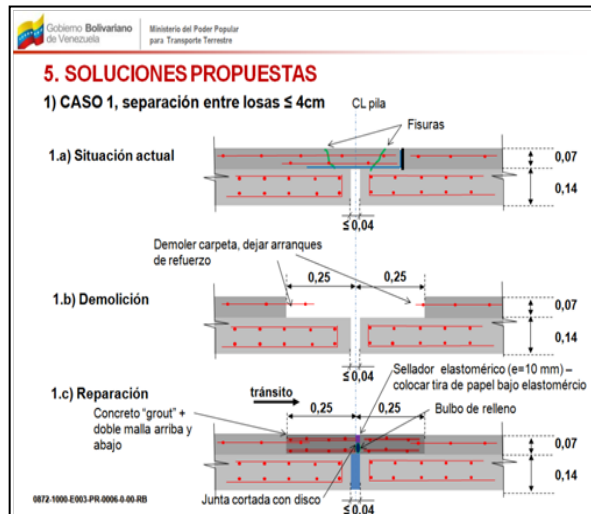
Posteriormente el MPPTT decidió desplazar la junta de su condición original generando distintas configuraciones, según se muestra en las Figuras 25 y 26. Esta nueva condición evidenció daños importantes en las juntas de dilatación debido a la carencia de una adecuada superficie de soporte para la losa de rodamiento, lo cual contribuye a la deficiente capacidad que posee la losa de 7 cm para resistir tensiones cortantes.

Figura 25: Primera configuración modificada para reparaciones de las juntas de dilatación del viaducto cuando la separación entre losas es menor o igual que 4 cm. **Fuente:** Información suministrada por el MPPT y validada en sitio por los autores del presente artículo.

Los mecanismos de reparación de las juntas de dilatación propuestos hasta ahora no son capaces de solucionar los problemas asociados con la deficiente capacidad estructural del tablero, que manifiesta mayores daños en la losa de 21 cm. En tal sentido, se recomienda no modificar la filosofía de diseño de las juntas de dilatación originales del viaducto y considerar los efectos de las vibraciones y las cargas de impacto al momento de efectuar nuevas reparaciones.

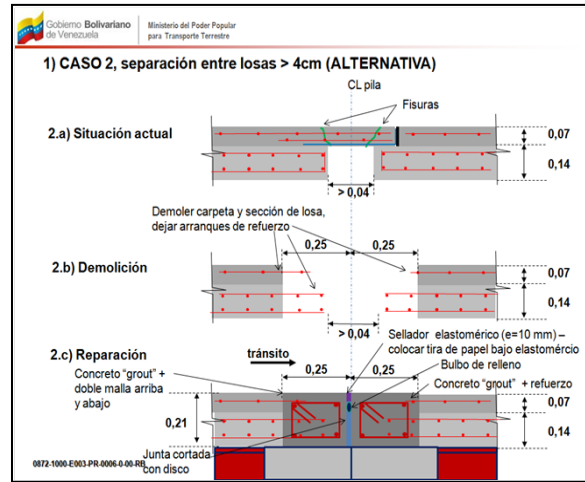
Figura 26: Segunda configuración modificada para reparaciones de las juntas de dilatación del viaducto cuando la separación entre losas es mayor que 4 cm. **Fuente:** Información suministrada por el MPPT y validada en sitio por los autores del presente artículo.
