RIESGOS AMBIENTALES EN ÁREAS URBANAS:

CASO CIUDAD GUAYANA

Gustavo Veitía

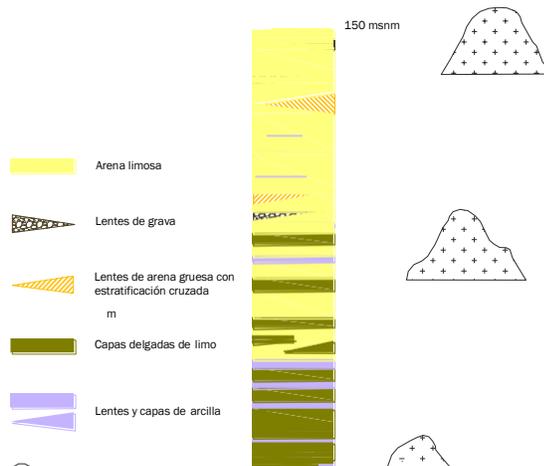
Figura 2. Columna estratigráfica típica de la Formación Mesa en Ciudad Guayana

Sin embargo, al examinar con mayor profundidad su entorno geográfico, se encuentra que la ciudad tiene problemas y en determinados casos de singular gravedad. Por ejemplo, en relación a la geología, la ciudad presenta tres situaciones: un basamento rocoso ígneo-metamórfico mayormente duro a meteorizado, de Edad Precámbrica, correspondiente al Complejo Imataca; remanentes de la Formación Mesa del Plio-Pleistoceno formada por sedimentos no consolidados arenosos y arcillosos de origen fluvio-deltaico y aluviones recientes (ver Figura 2). La intensificación de la

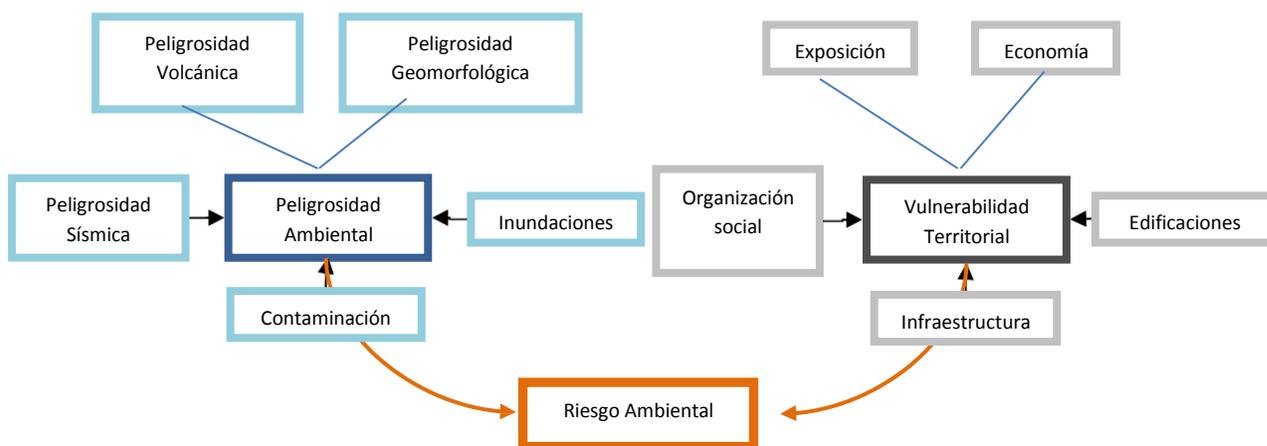
Figura 3. El riesgo ambiental y sus interrelaciones

El riesgo ambiental (ver Figura 3), como producto entre la peligrosidad ambiental y la vulnerabilidad territorial, representa la probabilidad de que las consecuencias económicas y sociales, originadas por un determinado fenómeno peligroso, superen un cierto límite o umbral (De Luca & Feliziani). Los riesgos ambientales pueden separarse en dos tipos: los de origen natural y los de origen tecnológico. Por otro lado, Ayala Carcedo (1987) dice que riesgo geológico es todo proceso, situación u ocurrencia en el medio geológico, natural, inducido o mixto, que puede generar un daño económico o social para alguna comunidad, y en cuya previsión, prevención o corrección se emplearán criterios geológicos.

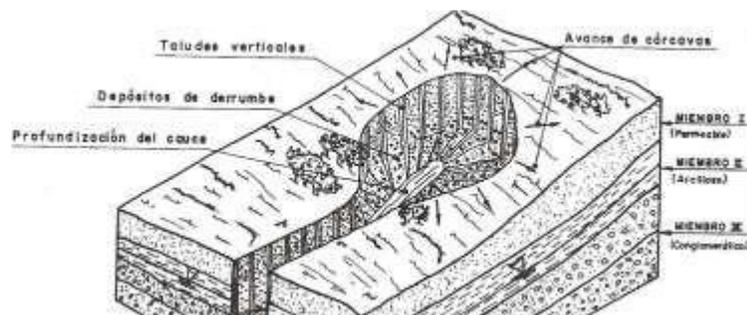
Figura 4. Esquema general del proceso de erosión en cárcavas

1.3.2 *Erosión en cárcavas*. En cuanto a este proceso se tiene que al profundizarse y ampliarse los surcos de erosión, estos se convierten en cárcavas, las cuales ya no pueden ser eliminadas con prácticas forestales. En este proceso, una cárcava con cauce en “V” captura a las vecinas y va transformando su sección de una “V” ampliada a una “U”. Una vez se forma una cárcava, esta se va tornando más profunda (ver Figura 4) avanzando talud arriba volviéndose casi incontrolable.

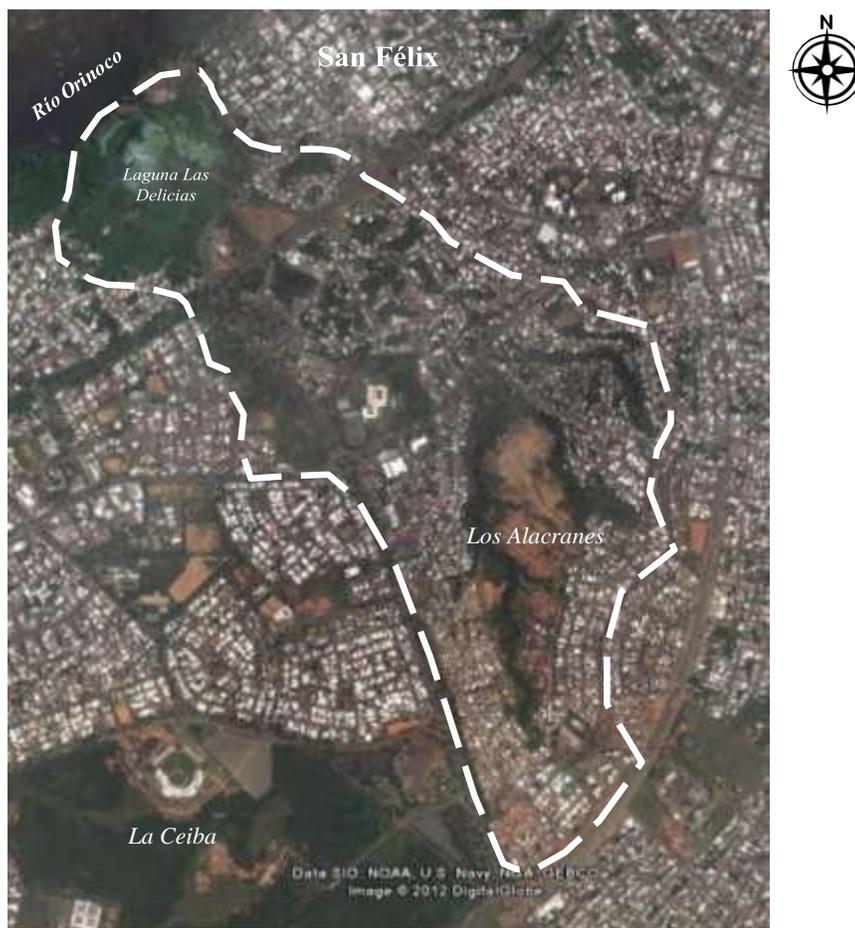
Figura 5. La microcuenca de la quebrada San Rafael, San Félix.

2.2 La microcuenca de la quebrada San Rafael (sector Los Alacranes). La microcuenca de la quebrada San Rafael, en San Félix (ver Figura 5), tiene una superficie aproximada de 323 Ha. y la variación altimétrica va desde los 100 a los 10 msnm. La estratigrafía del área está constituida por la Formación

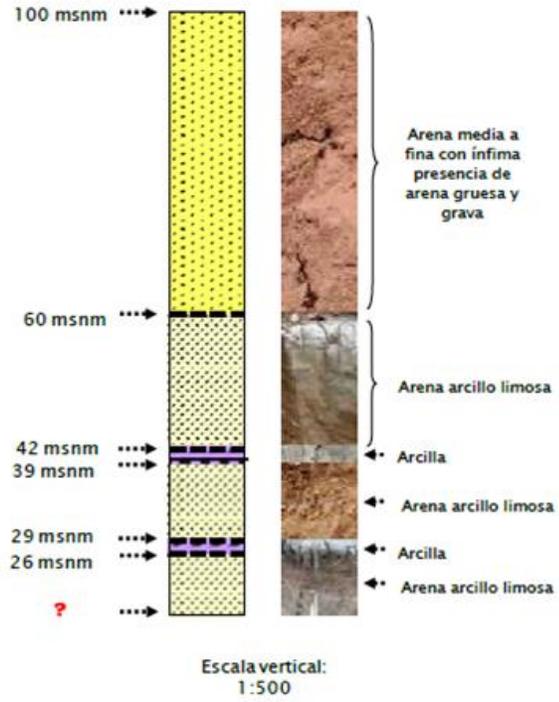
Figura 7. Columna estratigráfica de la microcuenca de la quebrada San Rafael

La Formación Mesa está conformada en el área por tres estratos que, altiméricamente desde el estrato superior al inferior, son los siguientes: un estrato principalmente arenoso entre los 100 y 60 msnm; un estrato arenocillico-limoso, entre los 60 y 42 msnm; y una delgada capa de arcilla entre los 42 y 39 msnm (ver Figuras 6 y 7). Se interpreta que estos estratos se repiten al norte de una falla, con un desplazamiento de unos 10 metros. En cuanto a los sedimentos aluviales, se explica el comportamiento de estos en la laguna Las Delicias.

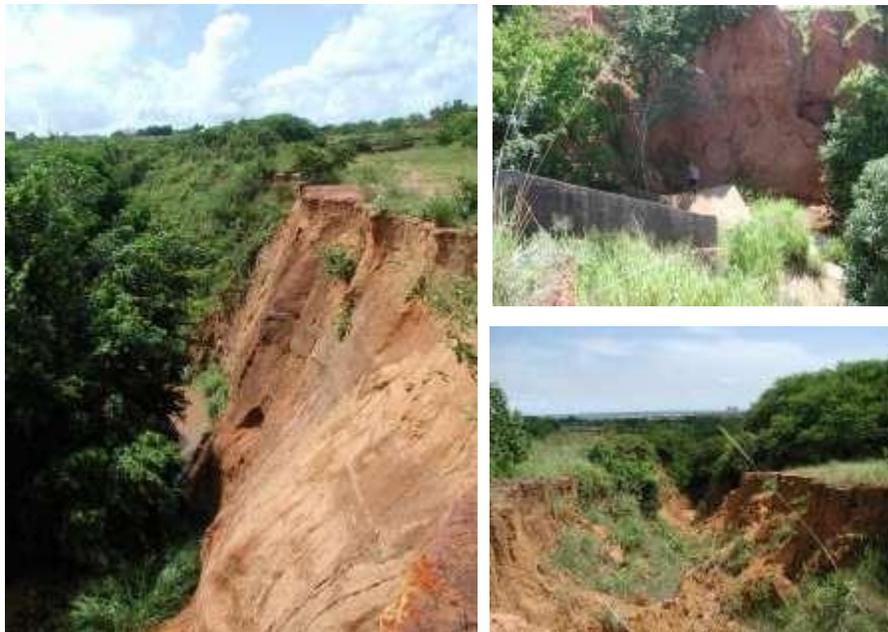
Figura 8. Derrumbes en estratos arenosos parte alta de la microcuenca de la quebrada San Rafael

En el aspecto geomorfológico, el comportamiento de cada uno de los estratos de la Formación Mesa ante los factores de la erosión fluvial se traduce en cambios en la morfología, infraestructura, cobertura vegetal y uso del suelo entre 1971 y 2006, observándose un incremento de la ocupación urbana residencial, principalmente en áreas no aptas para este tipo de desarrollo. Todo lo anterior se expresa en la existencia de sectores de alto riesgo ambiental, debido al incremento de la erosión regresiva, la cual influye directamente en el derrumbe de taludes y en el colapso de viviendas e infraestructura en general (ver Figuras 8 y 9).

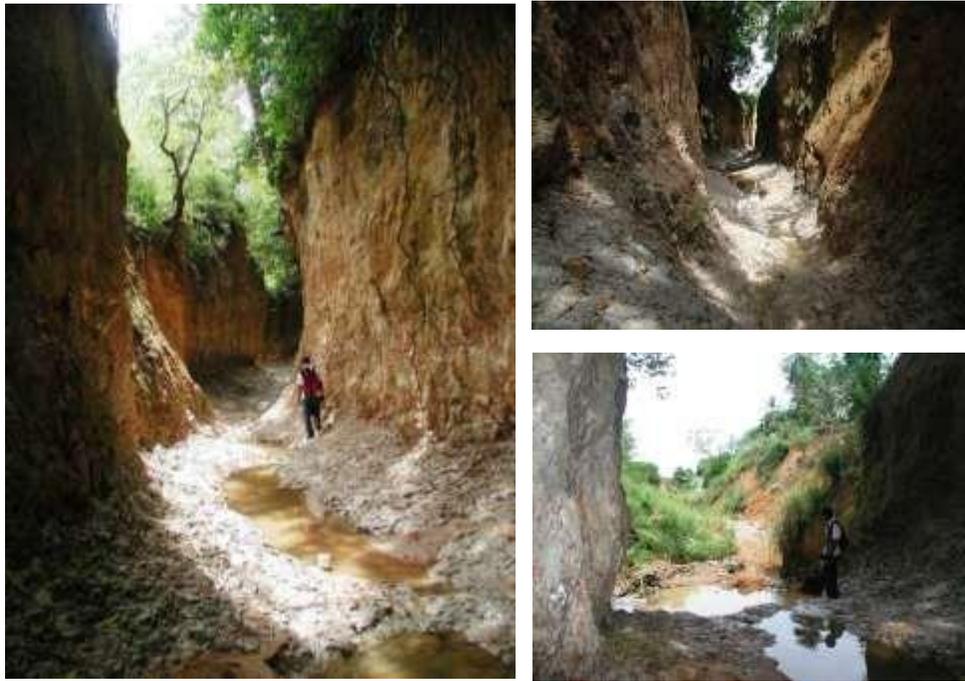
Figura 9. Entalle profundo en estratos arcillosos parte media de la microcuenca de la quebrada San Rafael

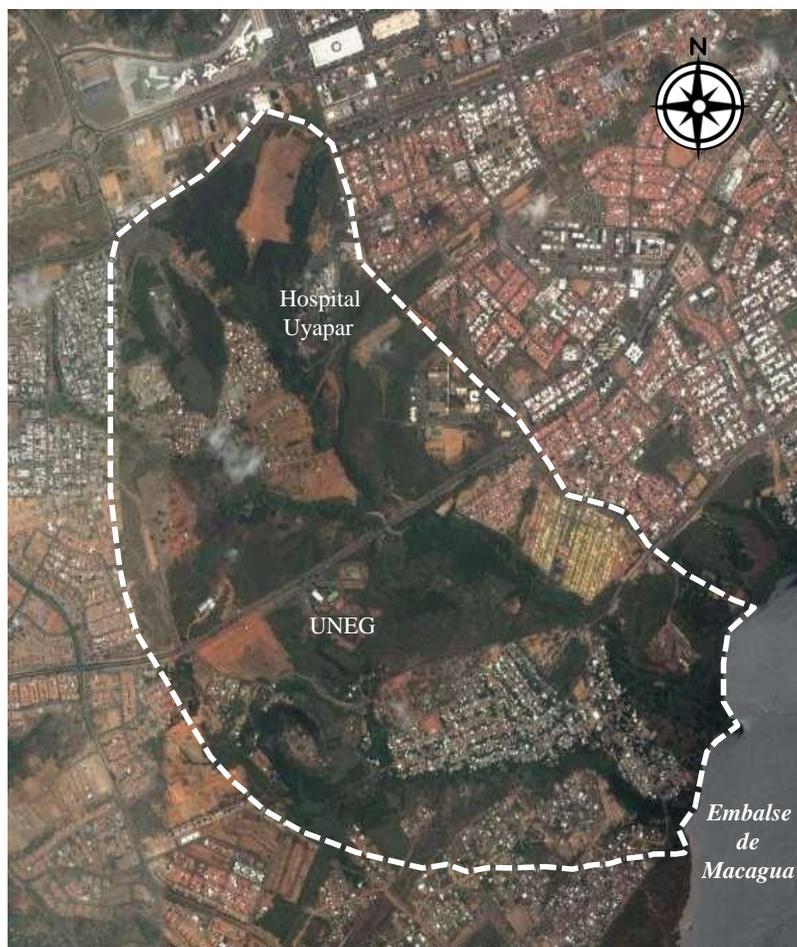
Figura 10. La microcuenca de la quebrada de Toro Muerto

La microcuenca de la quebrada de Toro Muerto, ubicada en Puerto Ordaz (ver Figura 10) es un área cuyas características hidrogeomorfológicas indican que el desarrollo urbano residencial y usos complementarios deben ser restringidos o prohibidos, especialmente en la parte media y alta, siendo estos espacios los que conforman las Unidades de Desarrollo 245 y 246.

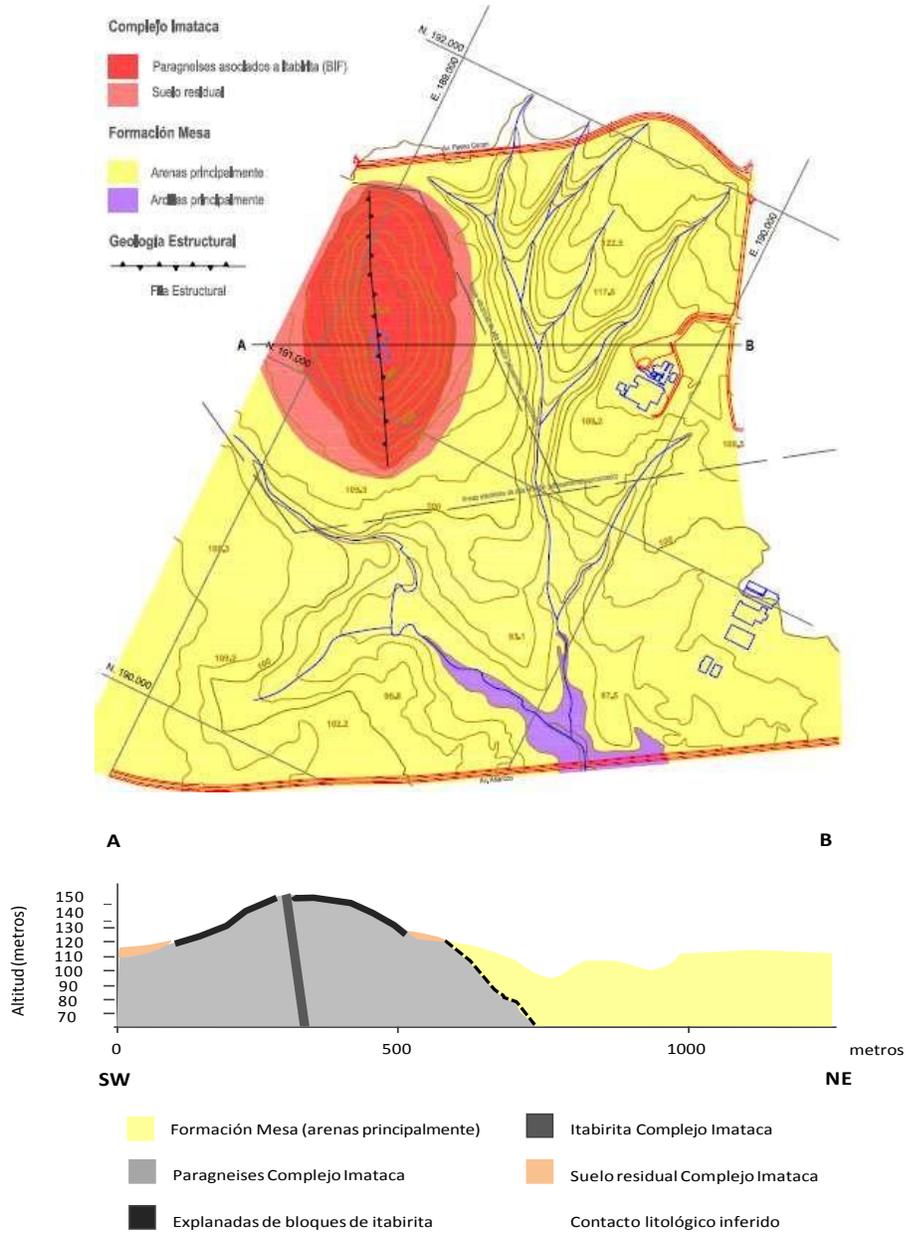
Figura 11. Geología de superficie y corte geológico en la parte media alta de la microcuenca de la quebrada de Toro Muerto

La geología del área (ver Figura 11) está compuesta por paragneises, itabirita, suelo residual del Complejo Imataca y sedimentos mayormente arenosos de la Formación Mesa, estos últimos muy susceptibles de colapsar en presencia de aguas de escorrentía y drenajes artificiales.

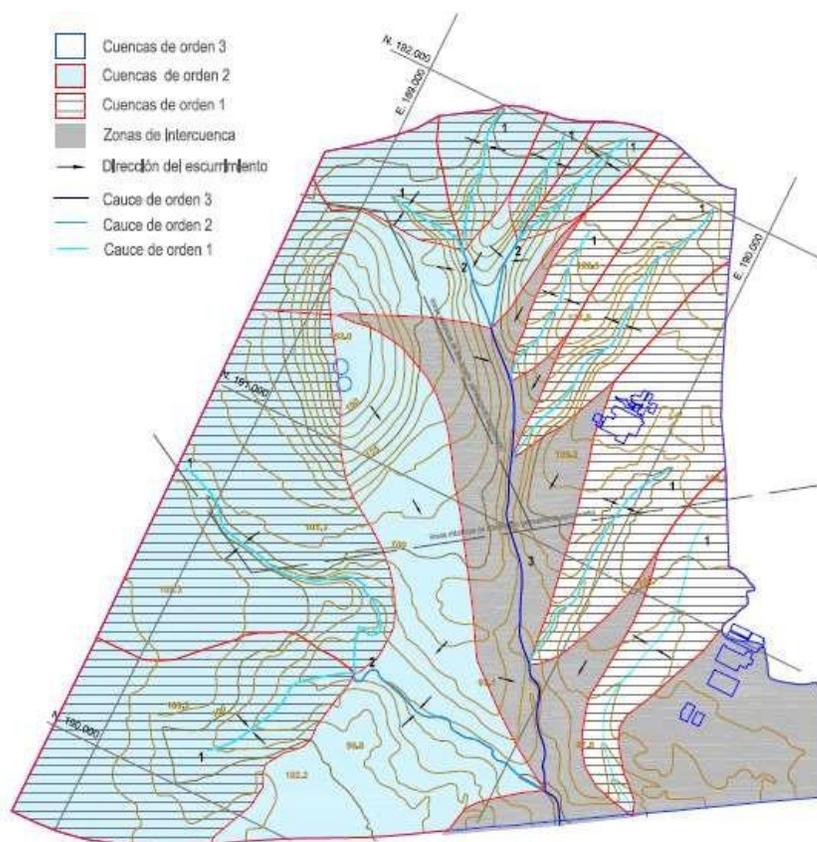
Figura 12. Hidrología en la parte media alta de la microcuenca de la quebrada de Toro Muerto

La hidrología del área está dominada por cursos de agua cortos, intermitentes y de tendencia rectilínea, predominando el escurrimiento lineal sobre el escurrimiento laminar, circunstancia controlada por la litología (ver Figura 12).

La presencia de un explayamiento terminal en el embalse Macagua, pendientes considerables de la corriente principal (5,02%), sumado a las anteriores características, apuntan a relacionar el sistema hidrológico como torrencial. Los tiempos de concentración de la corriente principal, desde la cota 130 a la cota 80 es de 21 minutos.

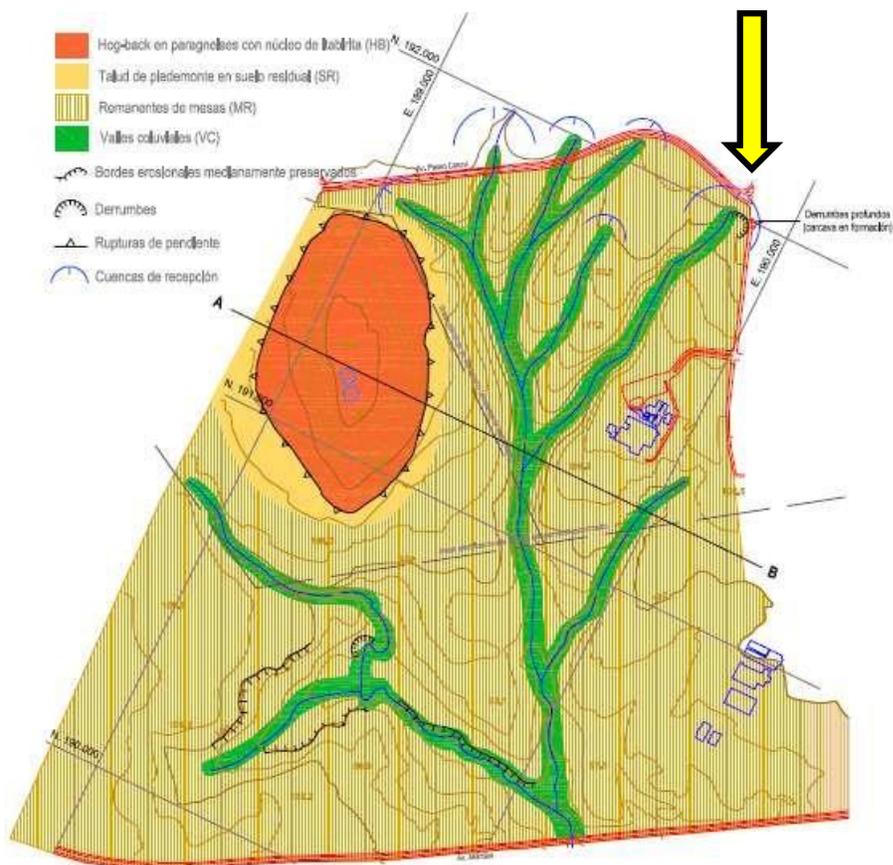
Figura 13. Geomorfología de la parte media y alta de la quebrada de Toro Muerto. La flecha amarilla indica la cicatriz de despegue activa la cual constituye la cabecera de la cárcava

Las unidades geomorfológicas en el área, hog-back (H), suelo residual (SR), valles coluviales (VC) y mesa remanente (MR) (ver Figura 13) se relacionan estrechamente con la geología, estando las primeras vinculadas al Complejo Imataca y las segundas a la Formación Mesa. Los procesos geomorfológicos más conspicuos son la erosión lineal y los derrumbes.

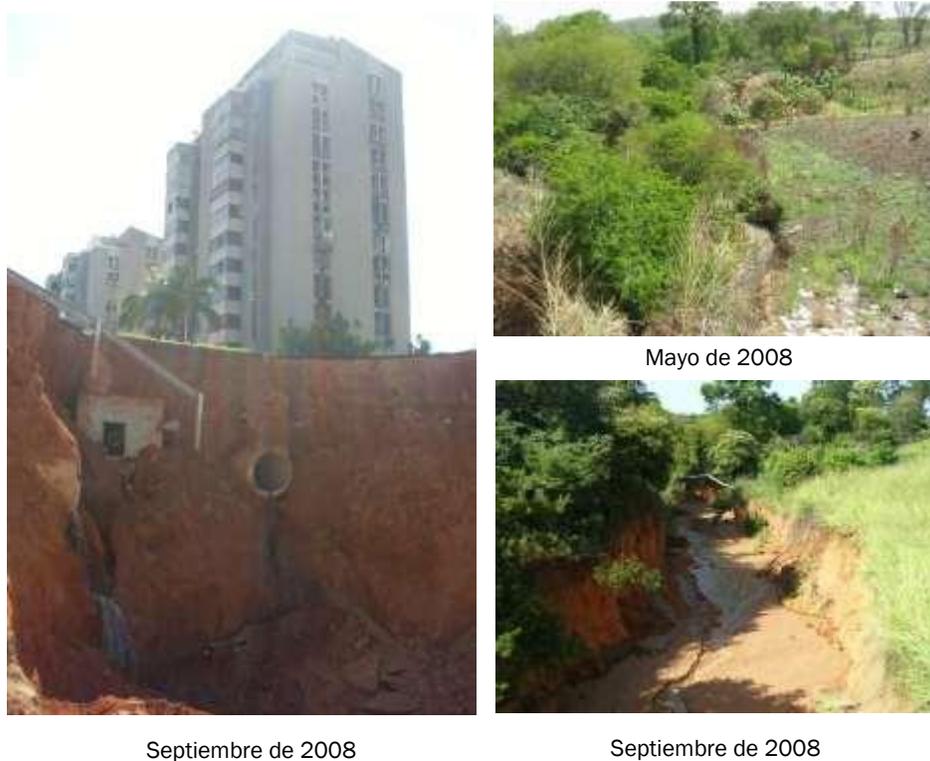
Figura 15. Situación de riesgos en la parte alta de la microcuenca de la quebrada de Toro Muerto

señalaba esta zona como no apta para el desarrollo urbano, en especial el uso residencial, hecho corroborado pocos meses después, en septiembre de ese mismo año, cuando lluvias extremas influyeron en la saturación e inestabilidad el suelo, incidiendo en la socavación profunda de esta antigua cuenca de recepción, terminando de afectar a las tuberías y drenajes. Este estudio concluía en la necesidad de proteger la parte alta de la microcuenca (ver Figura 14) así como las quebradas y sus cauces, prohibiendo el uso urbano en estos sectores. En las figuras 15 y 16 se muestran diversas imágenes del área así como el antes y el después de la ocurrencia del evento tanto en la cuenca de recepción como en el canal de desagüe.

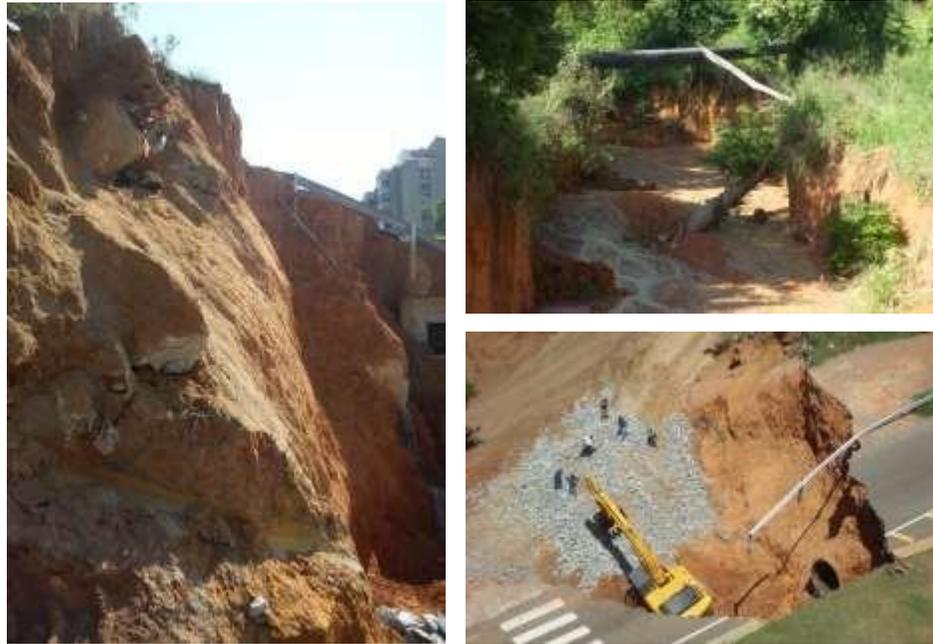
Figura 16. Colapso de taludes e infraestructura ocurrido después de 6 horas de lluvia, septiembre de 2008
