Riesgos ambientales en áreas urbanas: caso Ciudad Guayana

Gustavo Veitia

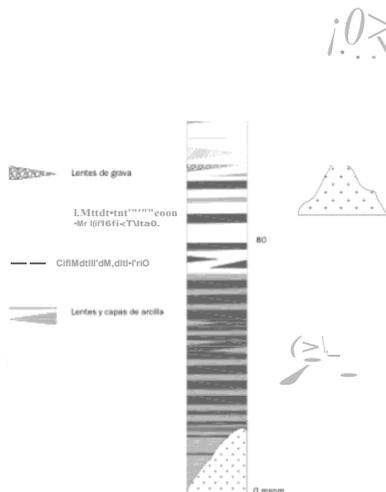
Figura 2. Columna estratigráfica típica de la formación mesa en Ciudad Guayana

Sin embargo, al examinar con mayor profundidad su entorno geográfico, se encuentra que la ciudad tiene problemas y en determinados casos de singular gravedad. Por ejemplo, en relación a la geología, la ciudad presenta tres situaciones: un basamento rocoso ígneo-metamórfico mayormente duro a meteorizado, de Edad Precámbrica, correspondiente al complejo Imataca; remanentes de la formación mesa del Plio-Pleistoceno formada por sedimentos no consolidados arenosos y arcillosos de origen fluvio-deltaico y aluviones recientes (ver figura 2). La intensificación de la erosión en los sedimentos de la

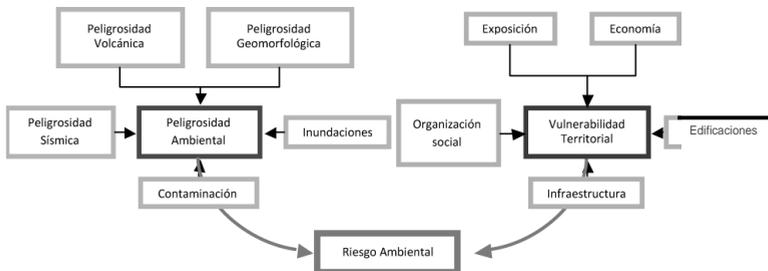
Figura 3. El riesgo ambiental y sus interrelaciones

El riesgo ambiental (ver figura 3), como producto entre la peligrosidad ambiental y la vulnerabilidad territorial, representa la probabilidad de que las consecuencias económicas y sociales, originadas por un determinado fenómeno peligroso, superen un cierto límite o umbral (De Luca & Feliziani). Los riesgos ambientales pueden separarse en dos tipos: los de origen natural y los de origen tecnológico. Por otro lado, Ayala Carcedo (1987) dice que riesgo geológico es todo proceso, situación u ocurrencia en el medio geológico, natural, inducido o mixto, que puede generar un daño económico o social para alguna comunidad, y en cuya previsión, prevención o corrección se emplearán criterios geológicos.

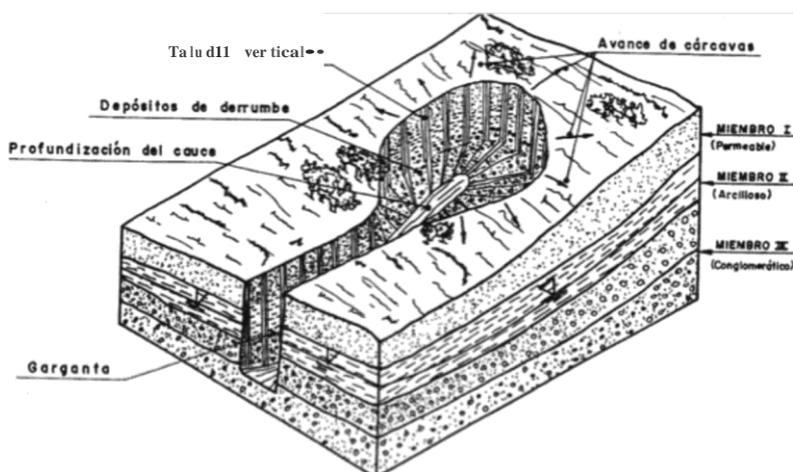
Figura 4. Esquema general del proceso de erosión en cárcavas

1.3.2 *Erosión en cárcavas.* En cuanto a este proceso se tiene que, al profundizarse y ampliarse los surcos de erosión, estos se convierten en cárcavas, las cuales ya no pueden ser eliminadas con prácticas forestales. En este proceso, una cárcava con cauce en "V" captura a las vecinas y va transformando su sección de una "V" ampliada a una "U". Una vez se forma una cárcava, esta se va tornando más profunda (ver figura 4) avanzando talud arriba volviéndose casi incontrolable.

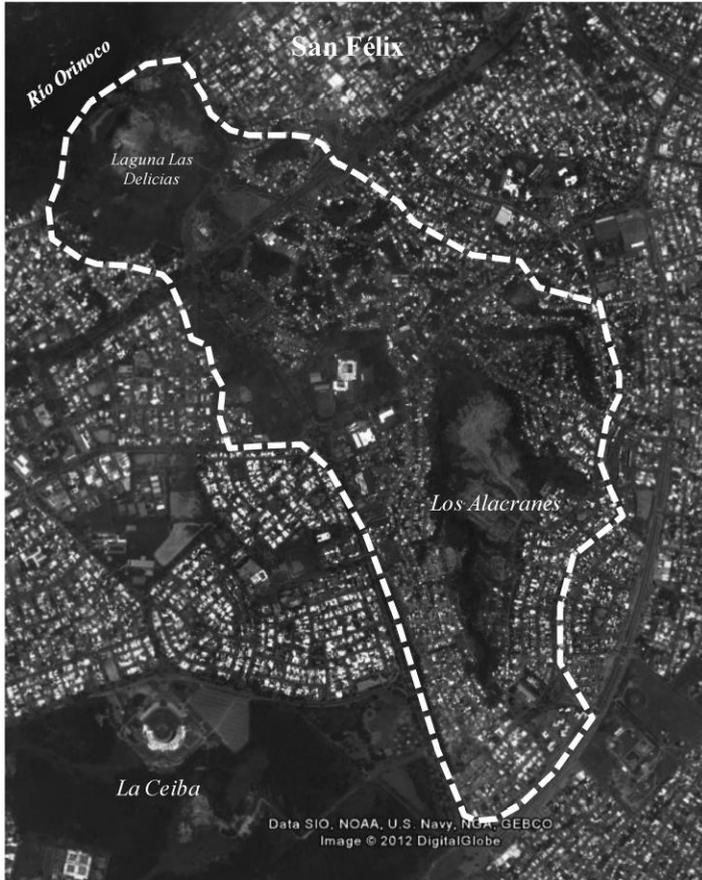
Figura 5. La microcuenca de la quebrada San Rafael, San Félix.

2.2 La microcuenca de la quebrada San Rafael (sector Los Alacranes) La microcuenca de la quebrada San Rafael, en San Félix (ver figura 5), tiene una superficie aproximada de 323 Ha. y la variación altimétrica va desde los 100 a los 10 msnm. La estratigrafía del área está constituida por la formación mesa y los aluviones recientes. La presencia de riesgos ambientales se relaciona principalmente con las zonas de inundación y las zonas de derrumbes (cárcavas).

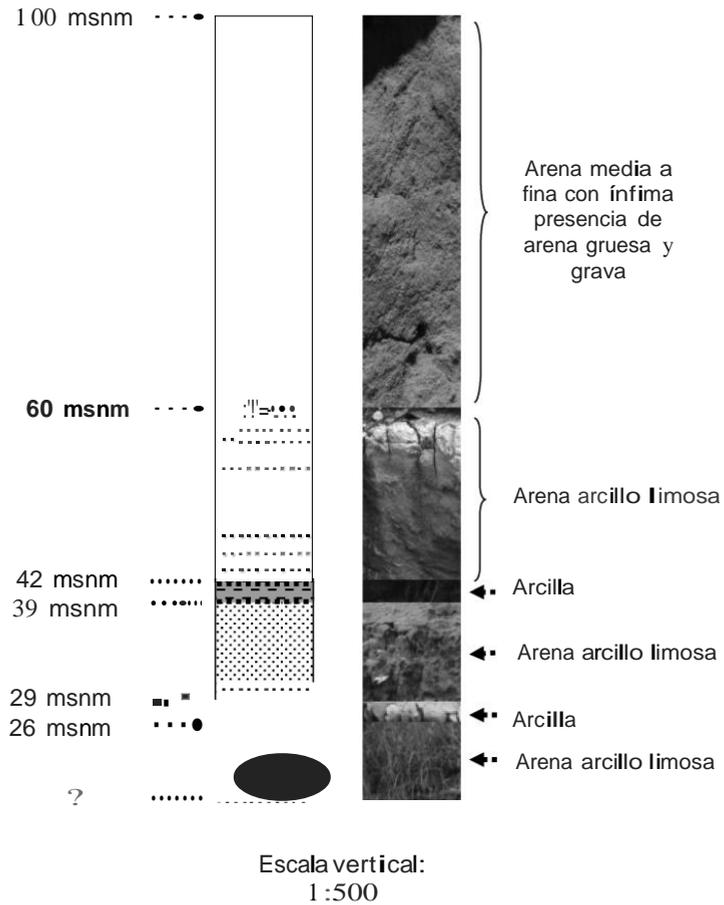
Figura 7. Columnas estratigráfica de la microcuenca de la quebrada San Rafael.

La formación mesa está conformada en el área por tres estratos que, altiméricamente desde el estrato superior al inferior, son los siguientes: un estrato principalmente arenoso entre los 100 y 60 msnm; un estrato areno-arcillo-limoso, entre los 60 y 42 msnm; y una delgada capa de arcilla entre los 42 y 39 msnm (ver figuras 6 y 7). Se interpreta que estos estratos se repiten al norte de una falla, con un desplazamiento de unos 10 metros. En cuanto a los sedimentos aluviales, se explica el comportamiento de estos en la laguna Las Delicias.

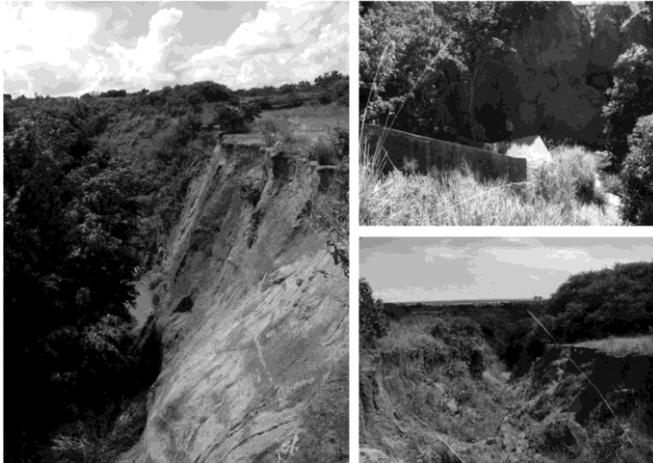
Figura 8. Derrumbes en estratos arenosos parte alta de la microcuenca de la quebrada San Rafael.

En el aspecto geomorfológico, el comportamiento de cada uno de los estratos de la formación mesa ante los factores de la erosión fluvial se traduce en cambios en la morfología, infraestructura, cobertura vegetal y uso del suelo entre 1971 y 2006, observándose un incremento de la ocupación urbana residencial, principalmente en áreas no aptas para este tipo de desarrollo. Todo lo anterior se expresa en la existencia de sectores de alto riesgo ambiental, debido al incremento de la erosión regresiva, la cual influye directamente en el derrumbe de taludes y en el colapso de viviendas e infraestructura en general (ver figuras 8 y 9).

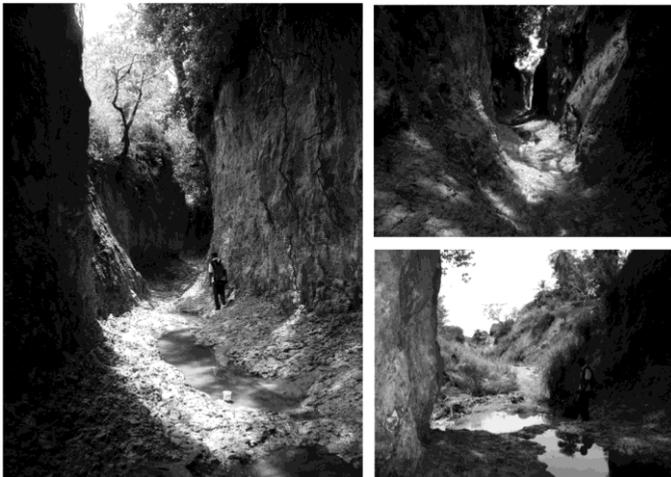
Figura 9. Entalle profundo en estratos arcillosos parte media de la microcuenca de la quebrada San Rafael.

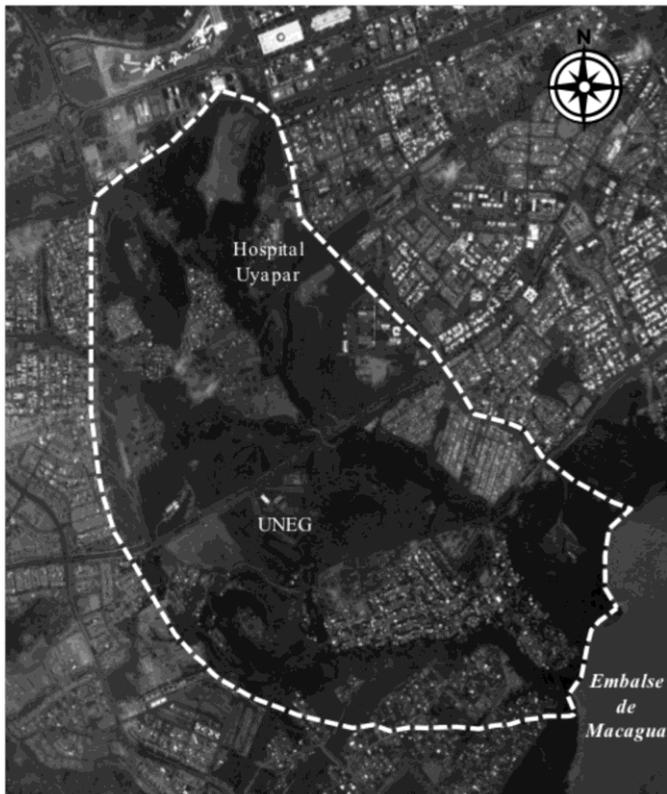
Figura 10. La microcuenca de la quebrada de Toro Muerto.

La microcuenca de la quebrada de Toro Muerto, ubicada en Puerto Ordaz (ver figura 10) es un área cuyas características hidrogeomorfológicas indican que el desarrollo urbano residencial y usos complementarios deben ser restringidos o

Un estudio previo relativo a los riesgos ambientales en la parte alta y media de la microcuenca de la quebrada Toro Muerto (véase Veitía, 2008), señalaba esta zona como no apta para el desarrollo urbano, en especial el uso residencial, hecho corroborado pocos meses después, en septiembre de ese mismo año, cuando lluvias extremas influyeron en la saturación e inestabilidad del suelo, incidiendo en la socavación profunda de esta antigua cuenca de recepción, terminando de afectar a las tuberías y drenajes. Este estudio concluía en la necesidad de proteger la parte alta de la microcuenca (ver figura 14), así como las quebradas y sus cauces, prohibiendo el uso urbano en estos sectores. En las figuras 15 y 16 se muestran diversas imágenes del área, así como el antes y el después de la ocurrencia del evento tanto en la cuenca de recepción como en el canal de desagüe.

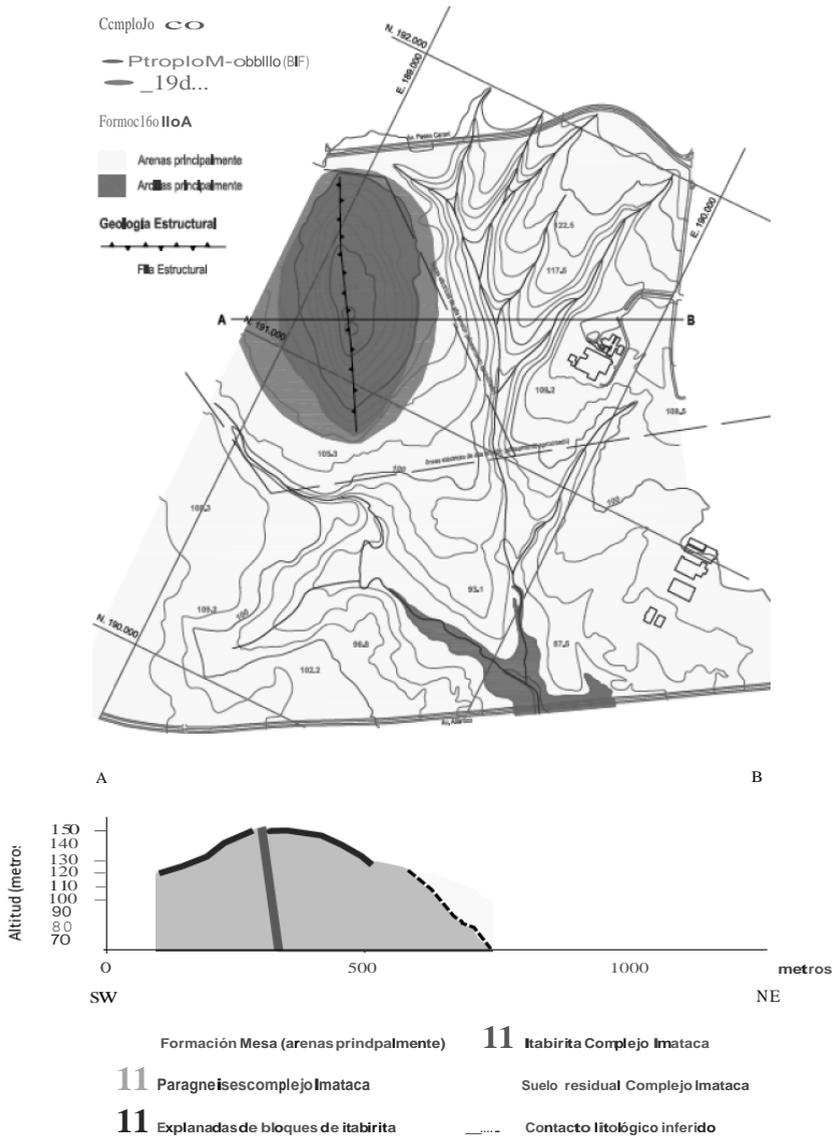
Figura 11. Geología de superficie y corte geológico en la parte media alta de la microcuenca de la quebrada de Toro Muerto.

La geología del área (ver figura 11) está compuesta por paragneises, itabirita, suelo residual del complejo Imataca y sedimentos mayormente arenosos de la Formación Mesa, estos últimos muy susceptibles de colapsar en presencia de aguas de escorrentía y drenajes artificiales.

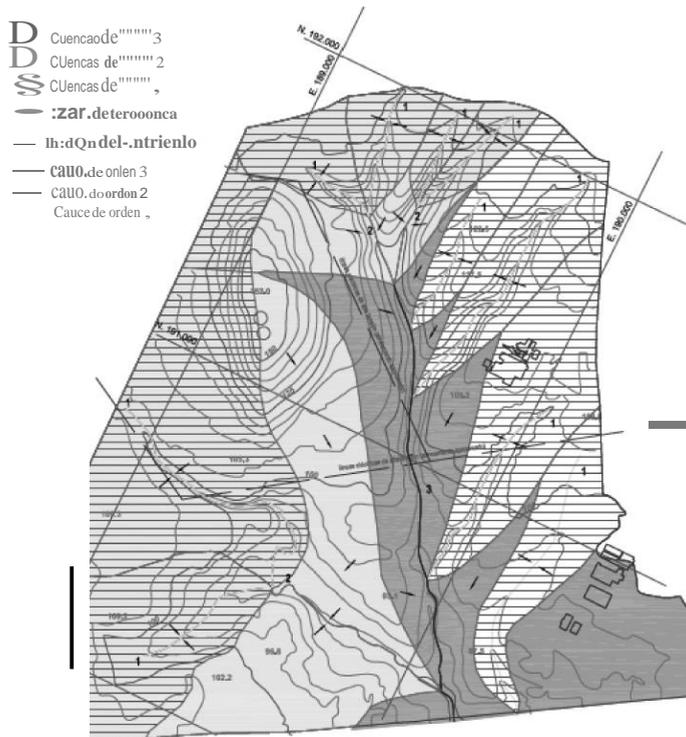
Figura 12. Hidrología en la parte media alta de la microcuenca de la quebrada de Toro Muerto.

La hidrología del área está dominada por cursos de agua cortos, intermitentes y de tendencia rectilínea, predominando el escurrimiento lineal sobre el escurrimiento laminar, circunstancia controlada por la litología (ver figura 12).

La presencia de unexplayamiento terminal en el embalse Macagua, pendientes considerables de la corriente principal (5,02%), sumado a las anteriores características, apuntan a relacionar el sistema hidrológico como torrencial. Los tiempos de concentración de la corriente principal, desde la cota 130 a la cota 80 es de 21 minutos.

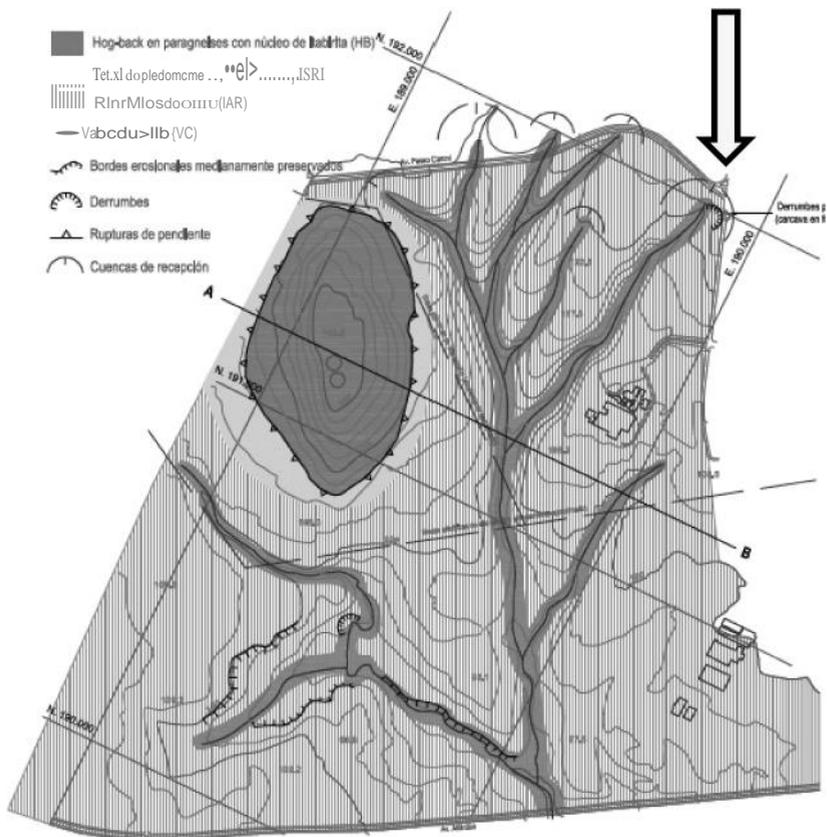
Figura 13. Geomorfología de la parte media y alta de la quebrada de Toro Muerto. La flecha gris indica la cicatriz de despegue activa cual constituye la cabecera de la cárcava

Las unidades geomorfológicas en el área, hog-back (H), suelo residual (SR), valles coluviales (VC) y mesa remanente (MR) (ver figura 13) se relacionan estrechamente con la geología, estando las primeras vinculadas al complejo Imataca y las segundas a la formación mesa . Los procesos geomorfológicos más conspicuos son la erosión lineal y los derrumbes.

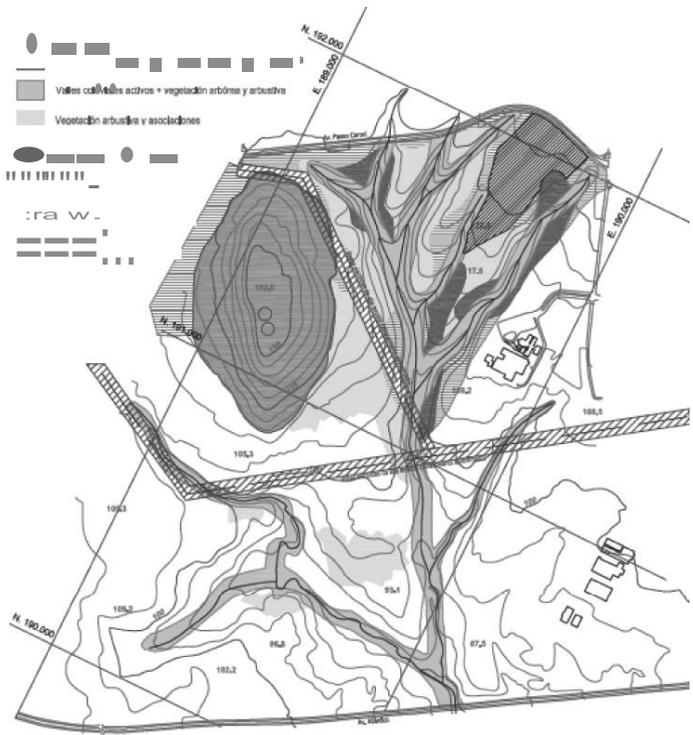
Figura 14. Áreas restrictivas en la parte alta y media de la microcuenca de la quebrada de Toro Muerto.

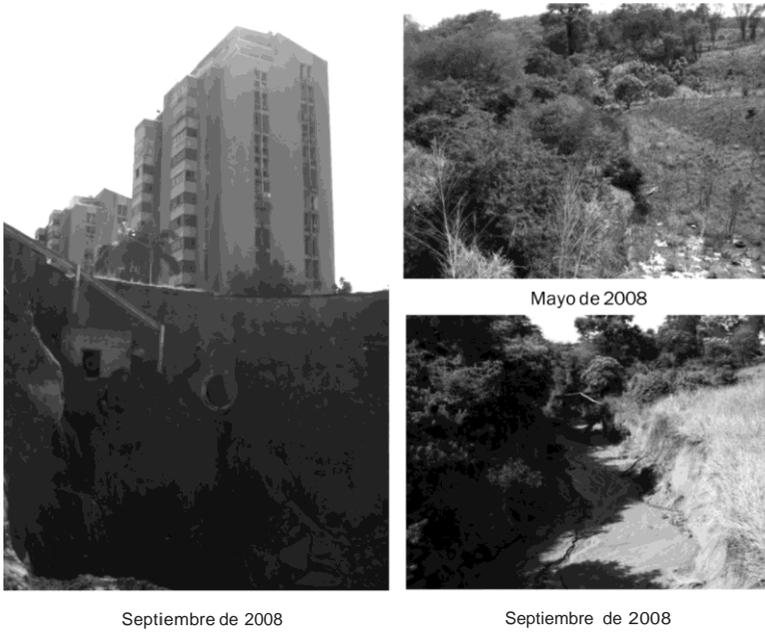
Figura 15. Situación de riesgos en la parte alta de la microcuenca de la quebrada de Toro Muerto.

Los riesgos ambientales detectados se relacionan con la torrencialidad de las quebradas y la activación de procesos de vertiente y riesgos tecnológicos vinculados a la infraestructura (corredores eléctricos, tanques).

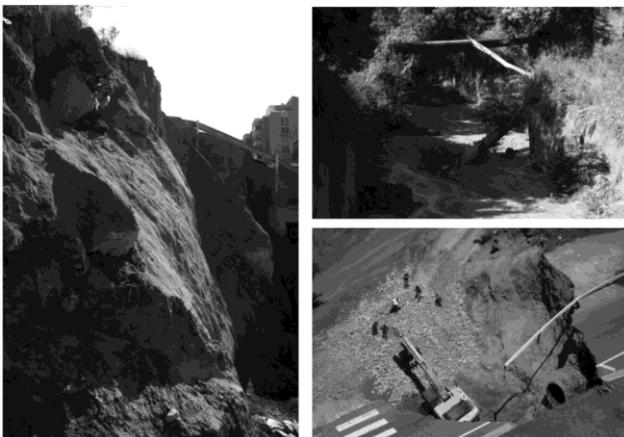
Figura 16. Colapso de taludes e infractura ocurrido después de 6 horas de lluvia, septiembre de 2008.
