EVALUACIÓN DE LA RESPUESTA SÍSMICA DE UN EDIFICIO DE 21 NIVELES DURANTE EL SISMO DE CARACAS DEL 29-07-1967 Y REVISIÓN DE SU ESTRUCTURA REFORZADA EN EL AÑO 1968

Este artículo es un resumen del Trabajo Especial presentado en la UCAB en abril del año 2010 como un requisito para optar al título de ESPECIALISTA EN INGENIERÍA ESTRUCTURAL [19] y evalúa la respuesta sísmica, bastante anómala y no muy bien entendida con la tecnología de hace 43 años, que tuvo el edificio Petunia II durante el sismo de Caracas del 29 de Julio de 1967. Este edificio forma parte del Conjunto Residencial Las Petunias, ubicado en la 1era. Transversal con 1era. Avenida, Urb. Los Palos Grandes, Municipio Chacao, Caracas y fue construido entre los años 1965 y 1966. Es muy esbelto, de 21 plantas y con una gran densidad de mampostería.

El estudio discute la influencia que pudo haber tenido la mampostería durante el sismo de 1967 y evalúa la respuesta sísmica esperada de la estructura posteriormente reforzada, de acuerdo con la Norma Covenin 1756-2001 [7] [22] [23], cuyo espectro trae implícito un sismo de una magnitud apreciablemente mayor al ocurrido la noche del 29 de julio de 1967.

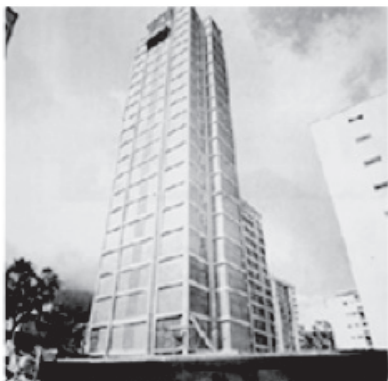
Edificio Petunia II (después del sismo de 29-07-67)
Fachadas Oeste y Sur. Falla de la columna A-1⁽¹⁰⁾.

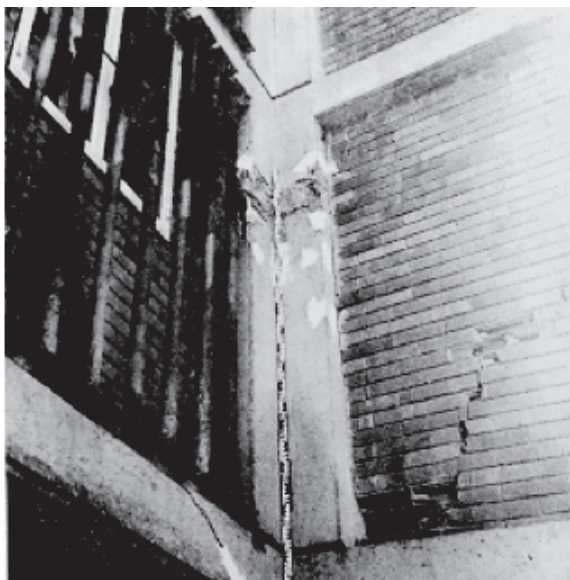
Foto A: Columna A2 del 1º piso.
Desprendimiento del concreto.

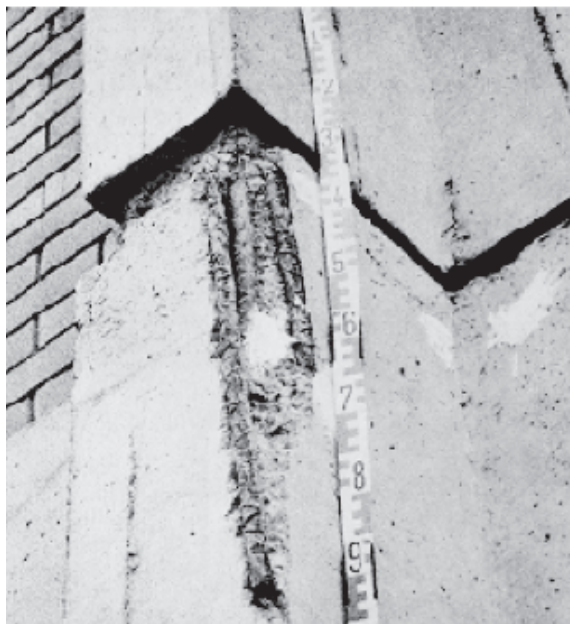
Foto B: Columna B1. Caras Oeste y Sur.
Desprendimiento del recubrimiento.

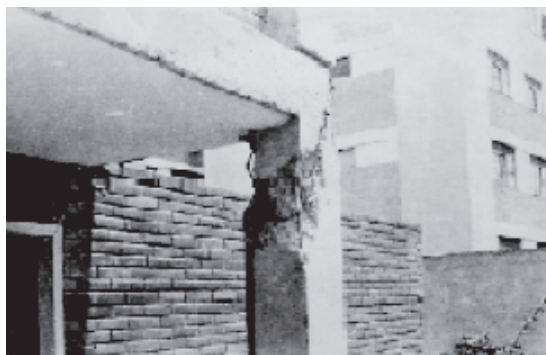
Foto C: Columna D1. Caras Este y Norte. Falla total con desprendimiento del concreto y deformación de barras.

Se visualiza un poco esta irregularidad vertical en la fotos C, E y F de los daños señalados anteriormente en este artículo así como en la siguiente foto de la “Fachada Este” tomada antes del terremoto.

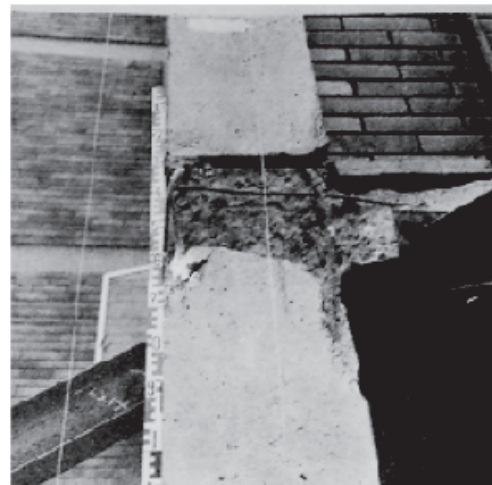
Foto D: Columna D1. Cara Oeste. Detalle de la falla en la parte superior.

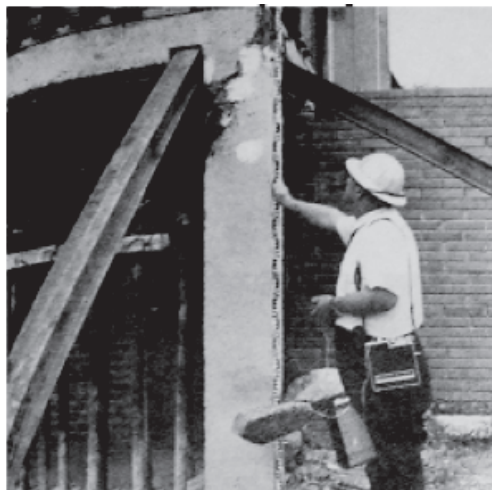
Foto E: Columna D1. Cara Norte. Falla de la columna de PB.

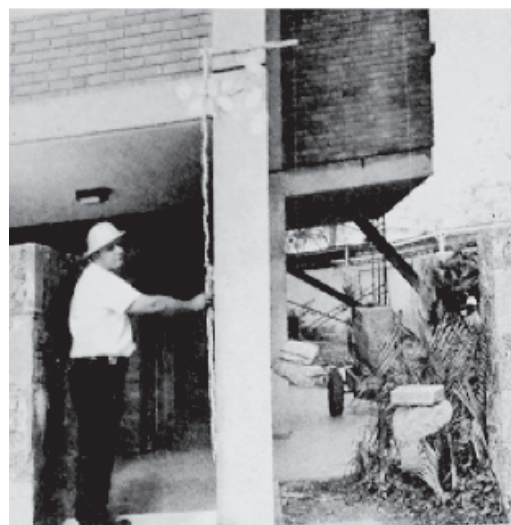
Foto F: Columna D4, cara Este.
Grietas en la parte superior.

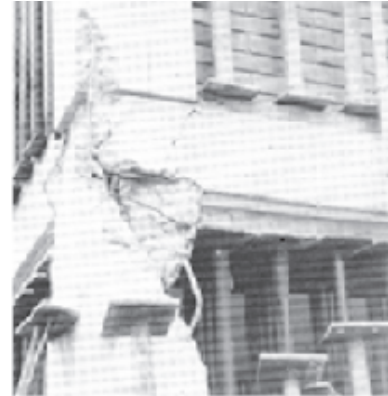
Foto tomada de la Figura 149, Failure of Column and Beam Connection, Column A1. "The Venezuela Earthquake", July 29, 1967 by Robert D. Hanson⁽¹⁵⁾

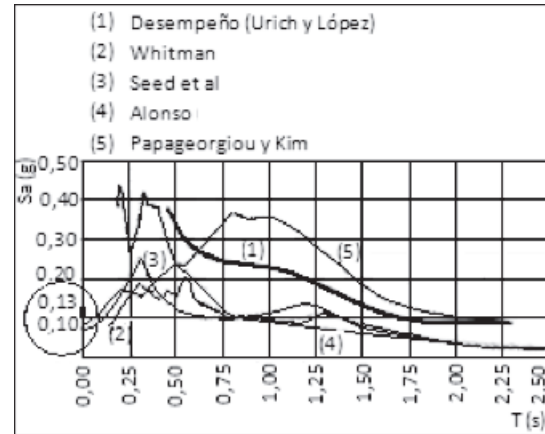
Figura 4⁽³⁴⁾. Espectros propuestos por varios autores.

0,13
0,10 = Rango de valores hallados en este trabajo para A_0 .

De la misma forma, en la siguiente figura (Figura 16) se superpone el espectro de la Norma Covenin 1756:2001 [7] [22] [23] a los espectros mostrados en la figura 4. Este espectro cubre a todos los demás.

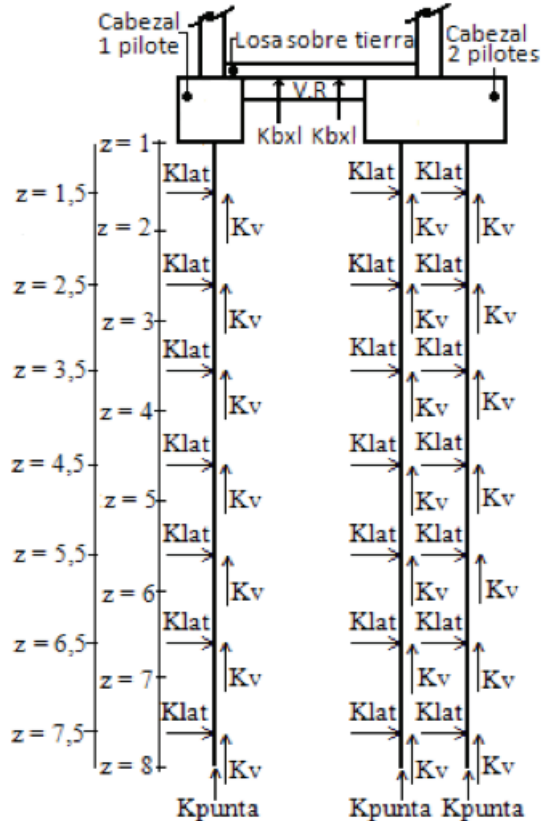
En la aplicación de este procedimiento se calcula K_v por fricción en el fuste de cada pilote, luego $K_{lateral}$ por reacción lateral del suelo cada metro de profundidad del pilote y K_{punta} por resistencia en la punta del pilote usando finalmente el módulo de reacción vertical del suelo para la

Nota: Las flechas $\rightarrow \uparrow$ son en realidad resortes. Figura 7 (Fuente: Elaboración propia)⁽¹⁹⁾.

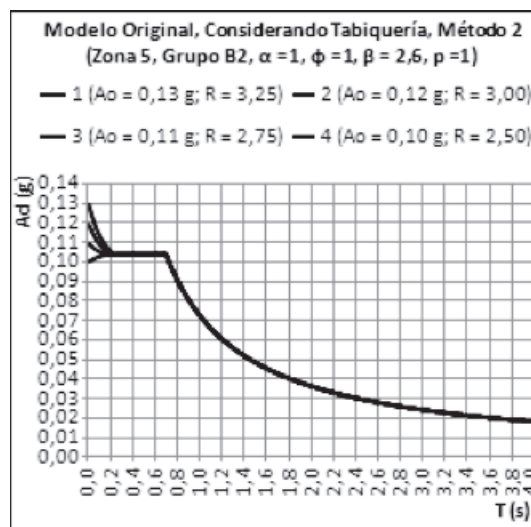
Figura 10 (Fuente: Elaboración propia) ⁽¹⁹⁾.

En la Figura 10 a continuación pueden visualizarse los cuatro espectros correspondientes a los pares de valores A_0, R , que más se acercaron a la definición de “Comienzo de falla en las columnas”. En la misma es preciso señalar que el orden de numeración de las curvas es de arriba hacia abajo, donde la curva superior es la No. 1.

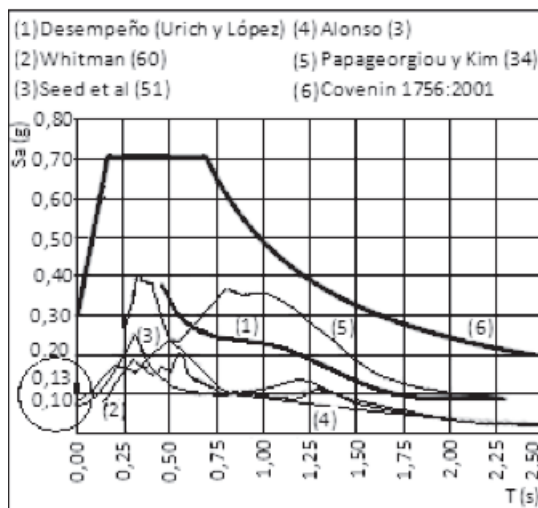
Figura 16. (Fuente: Elaboración propia) ⁽¹⁹⁾.

0,13
0,10 = Rango de valores hallados en este trabajo para A_o .

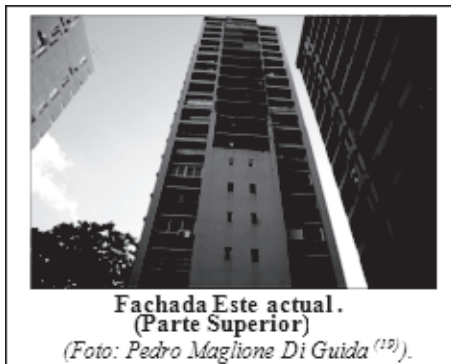
A continuación se muestran dos fotos de la “Fachada Este” actual. Nótese el cierre con mampostería de esa fachada (eje 4), así como el muro estructural en forma de “C” hasta el nivel 8.
