## **CORRELACIÓN ENTRE FALLA DE SUELO Y CONDICIONES DEL SUELO EN LA CIUDAD DE ADAPAZARI, TURQUÍA\***

\* artículo presentado en la X Conferencia Internacional de Dinámica de Suelos e Ingeniería Sísmica, Universidad Drexel, Philadelphia, PA. Octubre, 2001. Traducido al español por Rodolfo B. Sancio.

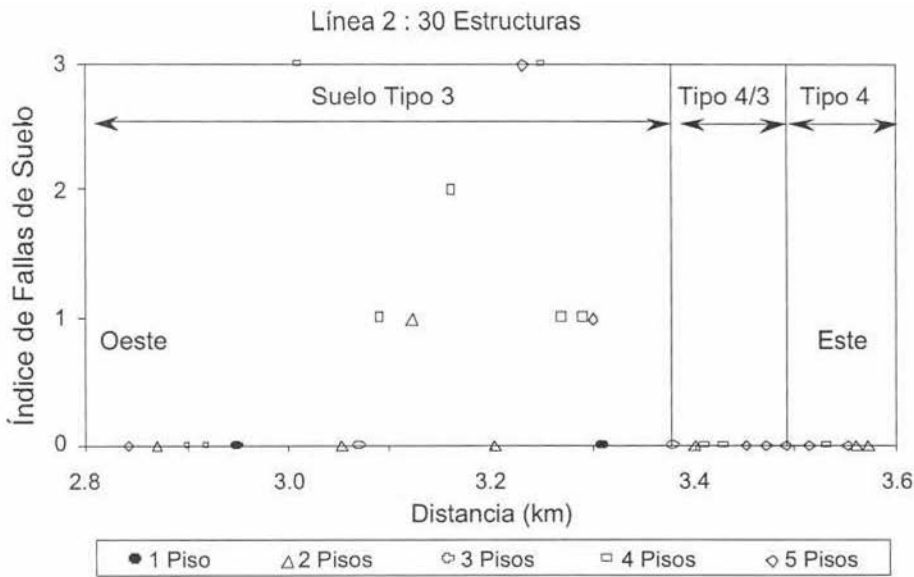
Figura 4 b) Distribución del Índice de Falla de Suelo y tipo de perfil a lo largo de la Línea 2

Las Figuras 4a a 4d muestran la distribución del Índice de Falla de Suelo a lo largo de las líneas de reconocimiento 1 a 4 mostradas en la Figura 1. Como se puede ver, la falla de suelo es predominante en donde las condiciones del subsuelo consisten en perfiles de suelo Tipo 1, 2 y 3. La falla de suelo estaba ausente o fue de menor grado en sitios con perfil de suelo Tipo 4. Una barra oblicua (|) indica una transición entre tipos de suelo.

Aparentemente la falla de suelo es frecuente en donde existen condiciones de suelo Tipo 1 y 2, i.e. entre aproximadamente 3.75 km y 4.2 km a lo largo de la Línea 1 y 0.4 km y 1.1 km a la largo de la Línea
