Presas Manuelote, características, falla del dique de cierre y reparación

Luis Miguel Suárez Villar¹, Diego Suárez Barrera¹
suarezvillar@hotmail.com, diegosuarezbarrera@gmail.com

Manuelote Dam, characteristics, failure of the closing dike and reparation

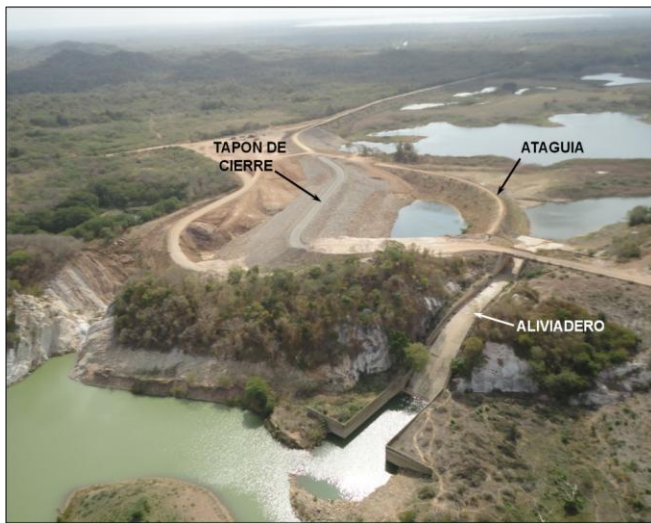
Figura 22: Dique de Cierre de la Brecha Terminado

También se construyó un terraplén o berma de arcilla, adosada al estribo izquierdo del dique de cierre (Figuras 21 y 23), con el propósito de unir el núcleo de dicho dique con el terraplén impermeable de la ataguía, aumentando así el recorrido de las eventuales filtraciones que podrían tener lugar en esta zona, las cuales habrían sido la causa del colapso del dique anterior. Esta berma también cumple la función de estabilizar el estribo, el cual es de fuerte pendiente, tal como se observa en la Figura 18.

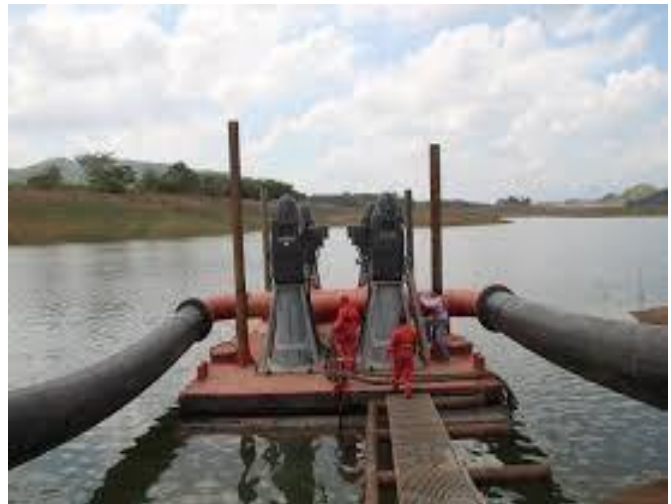
agua a la toma hacia el Embalse Tulé a través de una balsa sobre la cual se instalaron una serie de bombas (Figuras 27 y 28). Se desconoce si esta situación persiste en la actualidad.

Figura 27: Balsa con las Bombas. (Fuente: Internet)

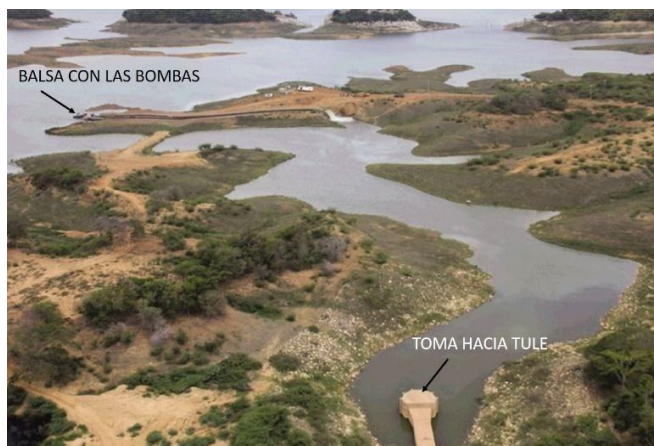
Figura 28. Balsa con las Bombas y Toma Hacia el Embalse Tulé. (Fuente: Internet)
