Daños por Vibraciones del Tráfico Automotor en Losas del Viaducto La Cabrera

Heriberto Echezuría¹, Edinson Guánchez², Freddy Sánchez³
hechezur@ucab.edu.ve¹, edinson.guanchez@sismica.com.ve², ramcodes@gmail.com³
Universidad Católica Andrés Bello, Caracas – DC¹
Universidad de Carabobo, Valencia – Carabobo²
Solestudios, Coro – Falcón³

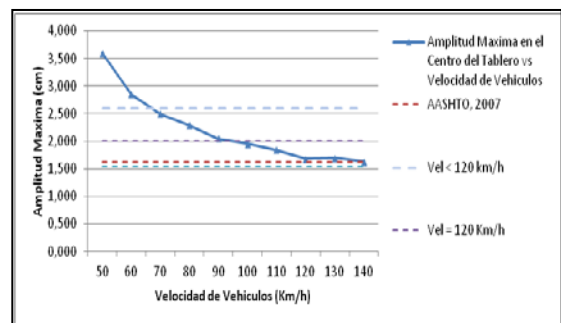
Figura 8: Gráfica de Velocidad de Amplitud Máxima en el Centro del Tablero en (cm) vs Velocidad de Vehículos en (kph). (Losa de 29 cm). Fuente: Propia

Se observa en la Figura VIII que para el tablero de 29 cm las amplitudes máximas verticales alcanzan valores por encima de los 3.5 cm para velocidades bajas (< 50 kph), y pueden oscilar entre 2.0 cm y 3.0 cm para vehículos que se desplacen entre 60 kph y 100 kph.

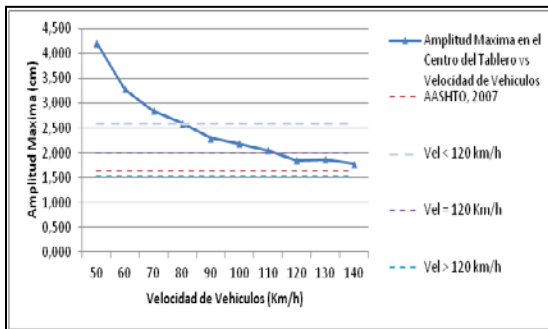
Figura 9: Gráfica de Velocidad de Amplitud Máxima en el Centro del Tablero en (cm) vs Velocidad de Vehículos en (kph). (Losa de 21 cm). Fuente: Propia

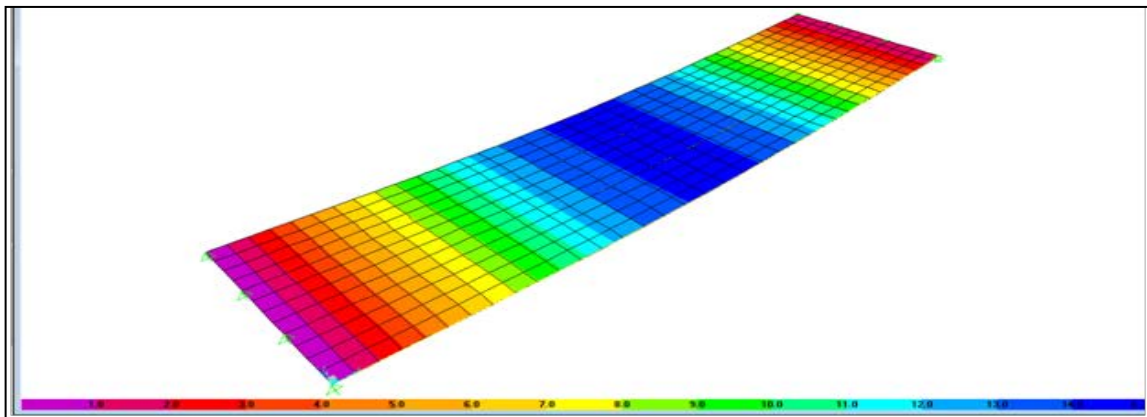
Los daños se evidencian en la zona central de las losas debido a los altos valores de amplitudes generados por el tráfico con múltiples ejes a altas velocidades. Eso puede verse en las Figuras X y XI para la losa de 29 cm y la de 21, respectivamente. Dicho efecto es acumulativo y fatiga el concreto de la losa aumentando el deterioro de las mismas con el tiempo.

Figura 10: Amplitudes del desplazamiento debidas al paso de un vehículo Clase 5 cargado por las losas de 13 m del viaducto La Cabrera. **Fuente:** Elaboración propia

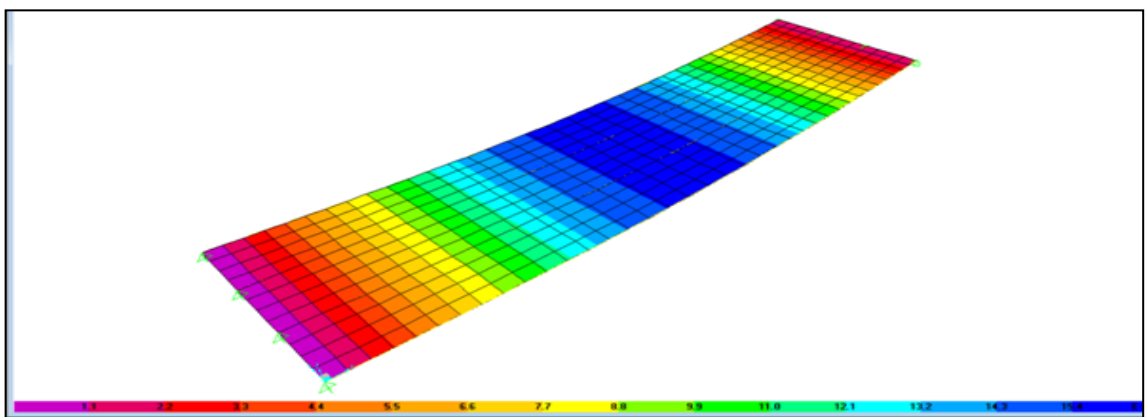
Figura 11: Amplitudes del desplazamiento debidas al paso de un vehículo Clase 5 cargado por las losas de 13 m del viaducto La Cabrera. **Fuente:** Elaboración propia

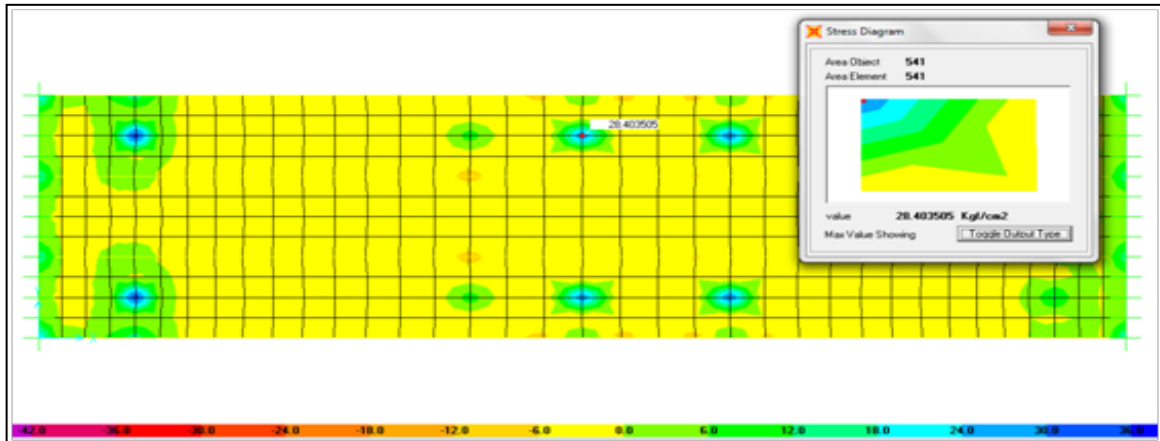
Con relación al patrón de fisuración por momentos flectores máximos, se observa en las Figuras 12, 13, 14 y 15 que en ambas losas los mismos ocurren en las zonas por donde circulan los vehículos y presentan concentraciones a ciertos intervalos. Los valores máximos de dichos momentos aumentan con el mismo patrón para la condición de vigas mal conectadas. Es muy importante destacar que dicho patrón coincide bastante bien con el observado en los canales por donde circula la carga pesada tal como se ilustra en las fotografías de las Figuras 16, 17 y 18.

Figura 12: Patrón de fisuración por momento flector máximo del tablero de 29cm de espesor, con las vigas adecuadamente conectadas. **Fuente:** Elaboración propia

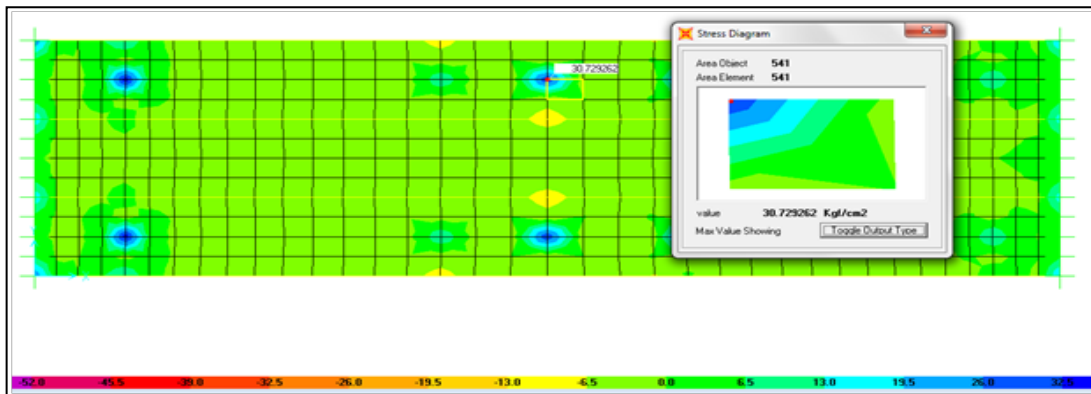
Figura 13: Patrón de fisuración por momento flector máximo del tablero de 29cm de espesor con las vigas mal conectadas, deficiencia en comportamiento como sección mixta. **Fuente:** Elaboración propia

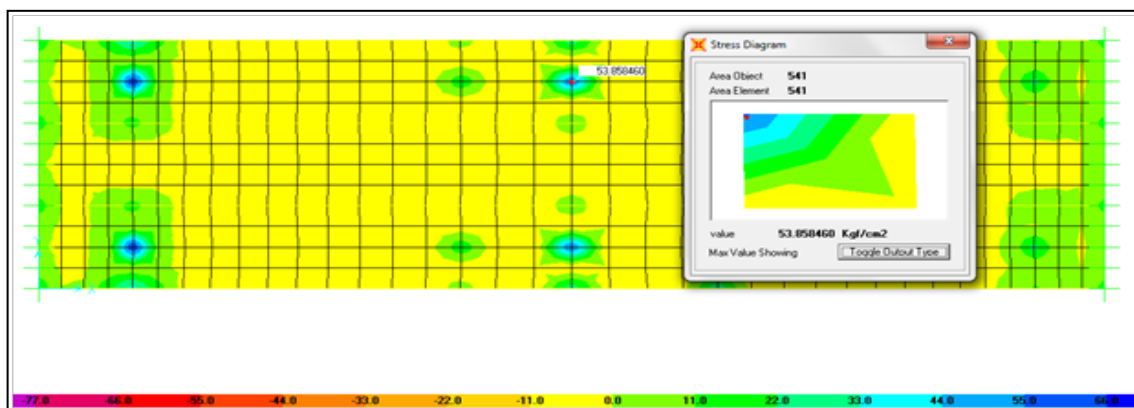
Figura 14: Patrón de fisuración por momento flector máximo del tablero de 21cm de espesor con las Vigas adecuadamente conectadas. **Fuente:** Elaboración propia

- La losa de 21 cm de espesor posee una limitada capacidad para resistir tensiones debidos a repetición de cargas, manifestando una deficiente capacidad para resistir tensiones de fatiga. Esta condición está presente tanto para los tableros que no se encuentren adecuadamente conectados, como los que se encuentran bien conectados.

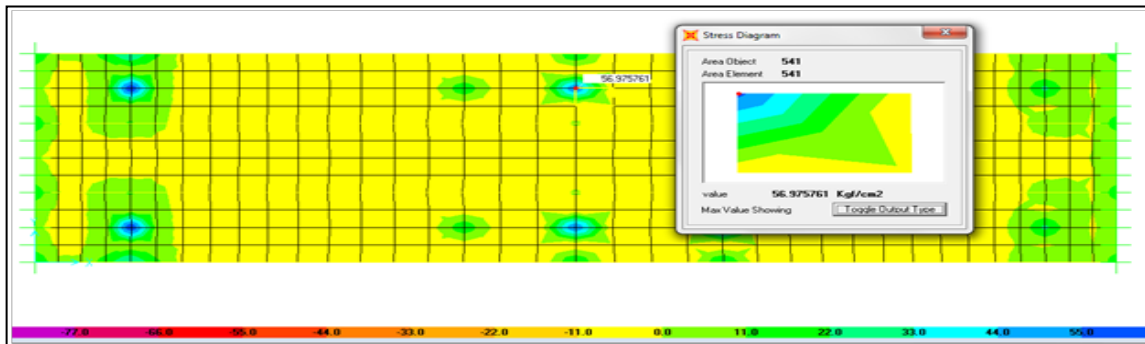
Figura 15: Patrón de fisuración por momento flector máximo del tablero de 21cm de espesor con las Vigas mal conectadas, deficiencia en comportamiento como sección mixta. **Fuente:** Elaboración propia

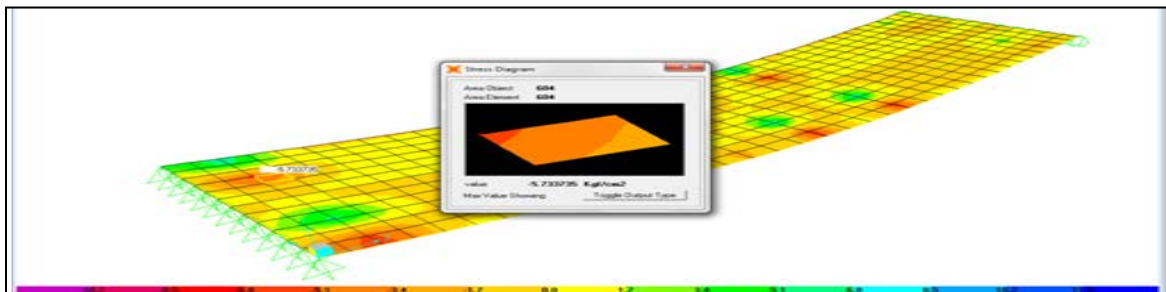
En las Figuras 19 y 20 se muestran los puntos donde se concentran las tensiones cortantes en las losas de 29 cm y 21 cm, respectivamente, debidos al paso de un vehículo Clase 5 cargado.

Se observa en las Figuras 10 y 20 que existe un patrón longitudinal y otro transversal para las tensiones cortantes. Estos aparecen en los extremos donde está contacto con los pórticos y en esa localización hacia los extremos derecho e izquierdo. Luego, ese mismo patrón se repite a cierta distancia a lo largo de los 13 m. Esto coincide con los patrones de daños observados en las losas del viaducto.

Figura 19: Análisis de tensiones cortantes sobre el tablero en las zonas de contacto con el pórtico de concreto (Losa de Tablero de 29 cm de espesor). **Fuente:** Elaboración propia

Los patrones de daños en las zonas de las juntas de dilatación contenidos en las Figuras 19 y 20 coinciden bastante bien con los daños observados en ambas pistas, tal como se evidencia en las Figuras 21, 22 y 23.

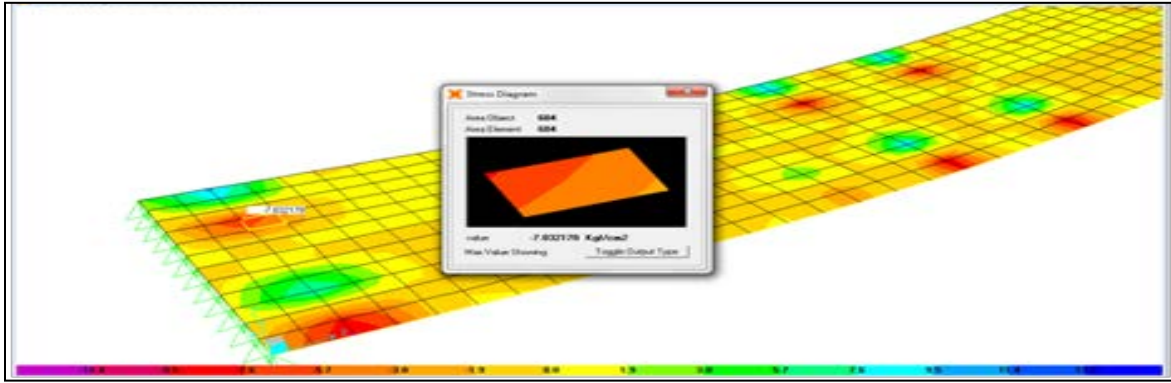
Figura 20: Análisis de tensiones cortantes sobre el tablero en las zonas de contacto con el pórtico de concreto (Losa de Tablero de 21 cm de espesor). **Fuente:** Elaboración propia
